Abschlussbericht des DBU-geförderten Projektes

„Untersuchung und Teilsanierung des klösterlichen Wassersystems
des Zisterzienserklosters Osek (Tschechische Republik)“

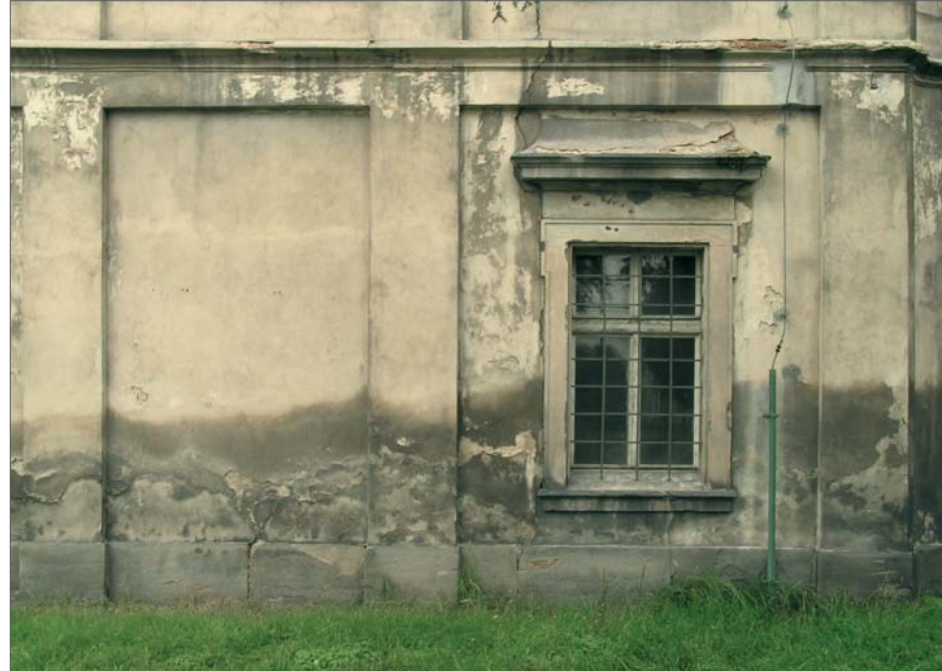
Abb 1.12 _ Besonders deutliche Durchfeuchtungserscheinungen zeigt die Fassade des Sommerflügels im Konventgarten.

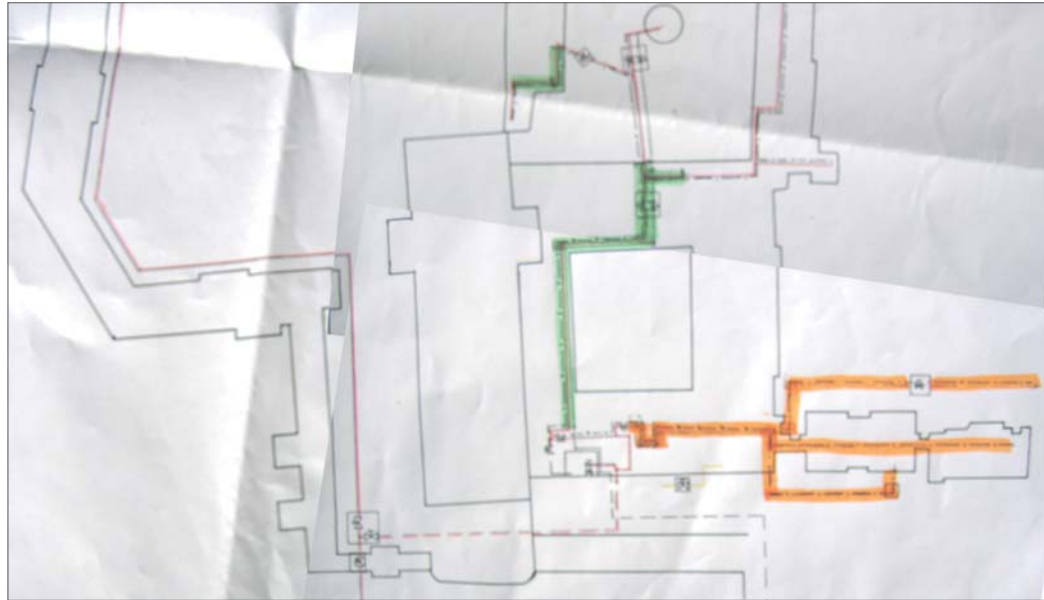
Ein Bericht und eine undatierte Planskizze ohne Verfasserangabe, die offenbar aus den 1990er Jahren stammt, zeigt darüber hinaus, dass die aktuellen Trinkwasserleitungen innerhalb des Klostersgeländes teilweise defekt sind und Wasser verlieren, was bereits zu einer Stilllegung einzelner Stränge führte. Eine Überprüfung und Erneuerung des Leitungssystems ist deshalb notwendig.

Abb. 5.16 _ Planskizze zu Teilen der aktuellen Trinkwasserversorgung des Klosters Osek, ohne Verfasser- und Datumsangabe, Bauakten des Klosters Osek. Im Bild orange markiert sind Leitungsstränge, die der Verfasser als defekt einstuft.

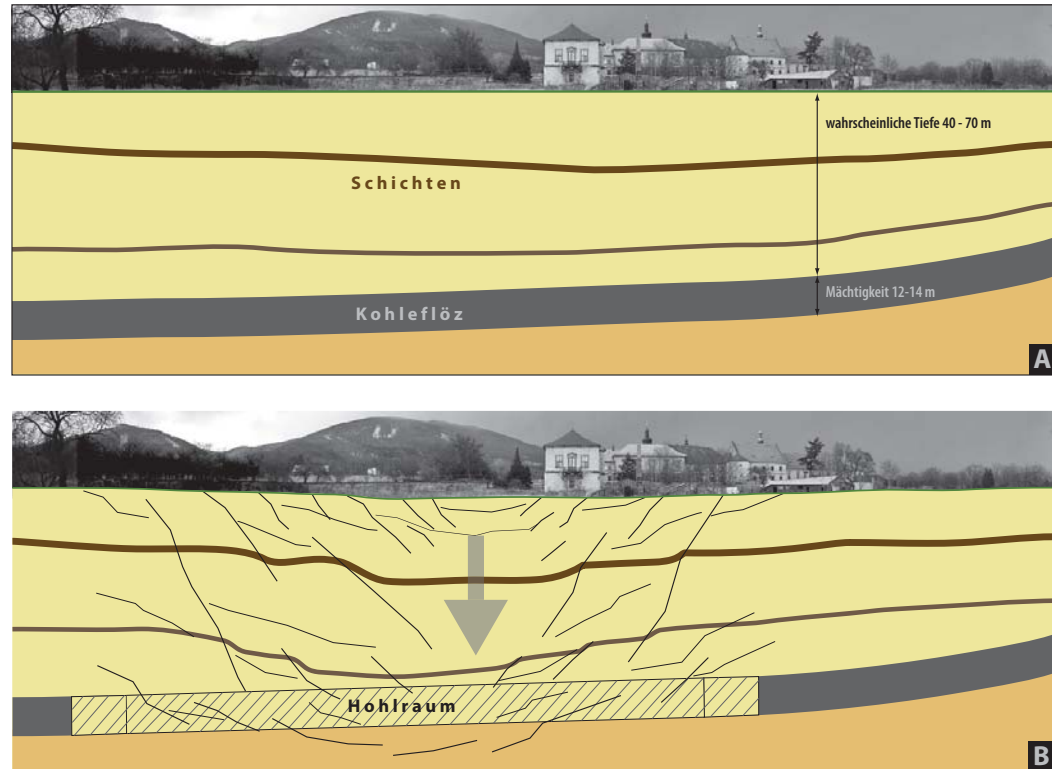
Abb. 6.3 Schematische Darstellung des Zustandes vor dem Bergbau, nach dem untertägigen Kohlebergbau und die damit verbundenen Setzungen unterhalb des Klosterareals

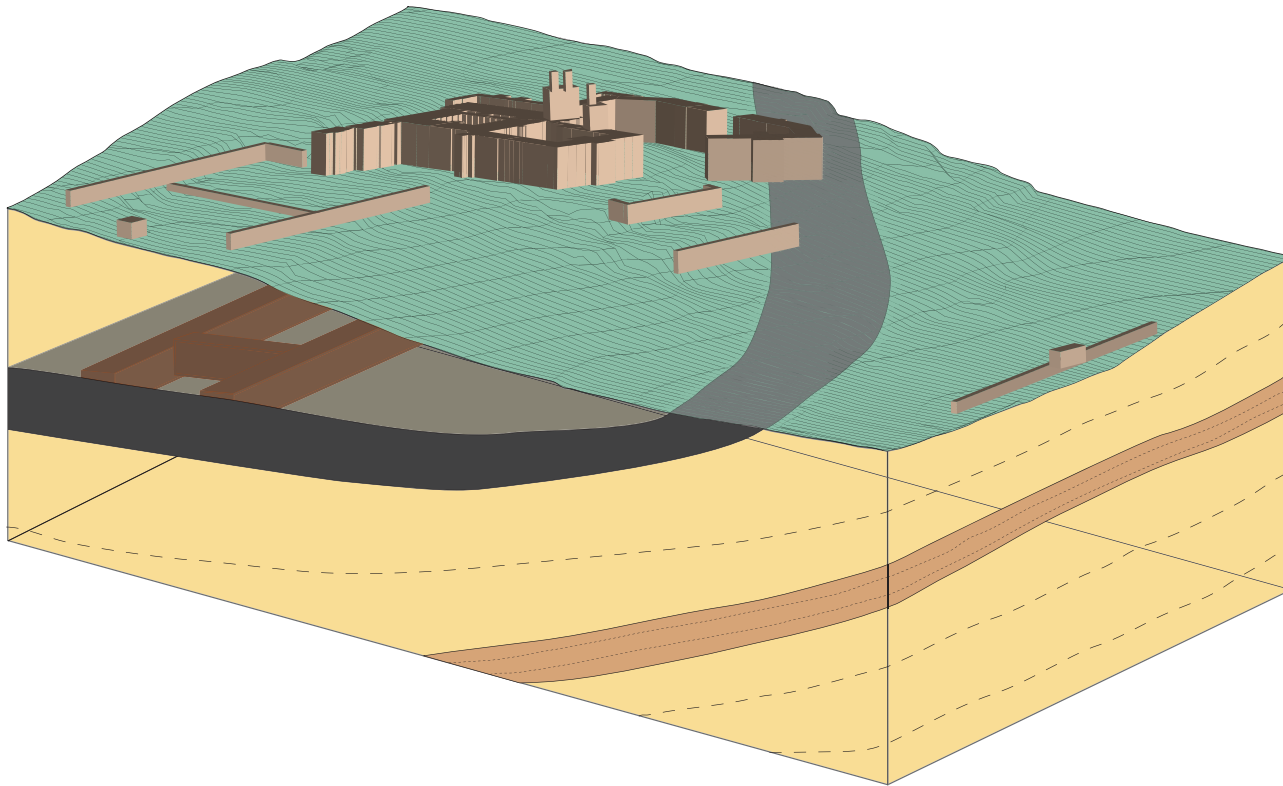
wahrscheinlich 40 bis 70 m flächenhafte Hohlräume. Da diese Hohlräume, die möglicherweise Höhen bis zu 10 m erreichen können, mit hoher Wahrscheinlichkeit nicht verfüllt wurden, besteht die Gefahr des Hohlraumversagens und damit ver-

Abb. 6.4
Schematische Darstellung über die grundsätzlichen Lagerungsverhältnisse unterhalb des Klosterareals. Die „Tunnel“ im Kohleflöz sollen die ehemaligen Strecken verdeutlichen (vgl. auch Abb. 6.5)

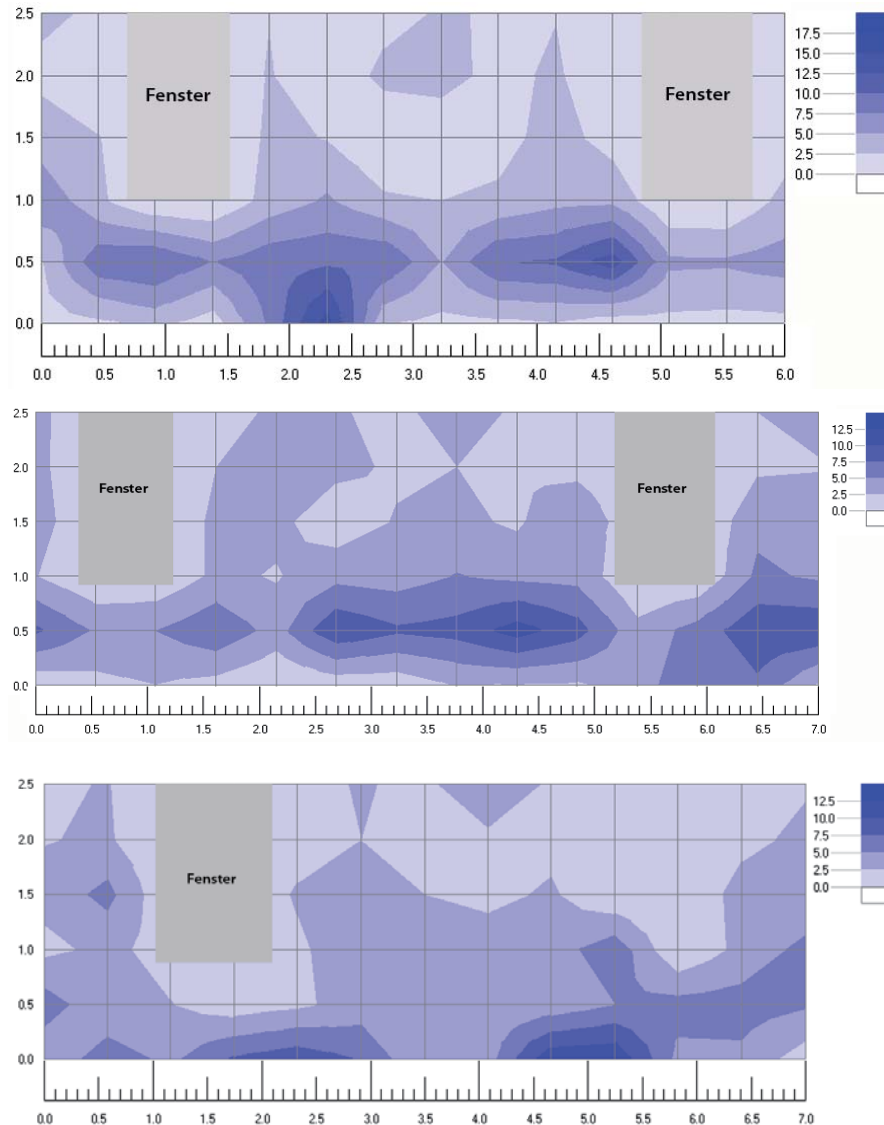
Abb. 6.24
Feuchteprofile am Sommerflügel: oberstes Bild nördlicher Teil,
mittleres Bild mittlerer Teil und unteres Bild südlicher Teil

nach oben abnimmt und bestätigt somit die Annahme einer aufsteigenden Feuchtigkeit. Im nördlichen und mittleren Teil des Sommerflügels befindet sich an der Wand ein 0,5 m hoher Sandsteinsockel. Da man während der Messungen das Messgerät nicht entsprechend des zu messenden Materials modifizieren kann, erscheint die aufsteigende Feuchtigkeit erst oberhalb von 0,5 m eindeutig.

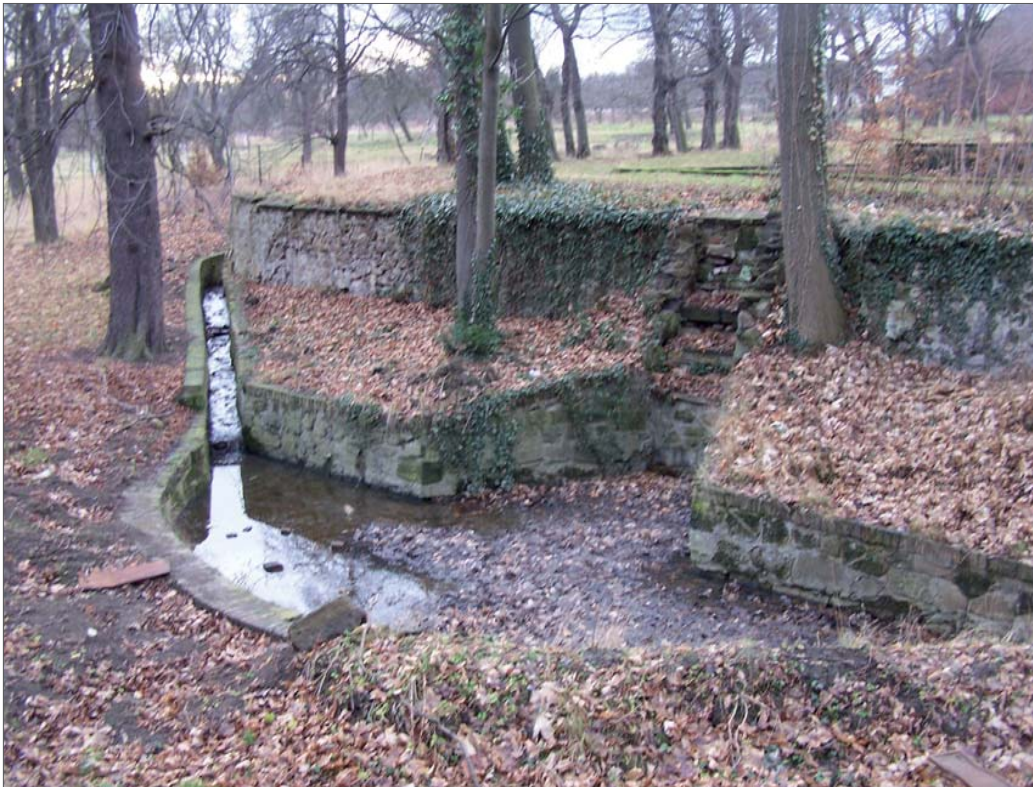
Abb. A85 (links) _ Mündungsbecken der langen Kaskade im Abtgarten. In der Mitte der Aufnahme sind die Reste eines Bauteils sichtbar, das ursprünglich auch als kleiner Wasserfall angelegt war.

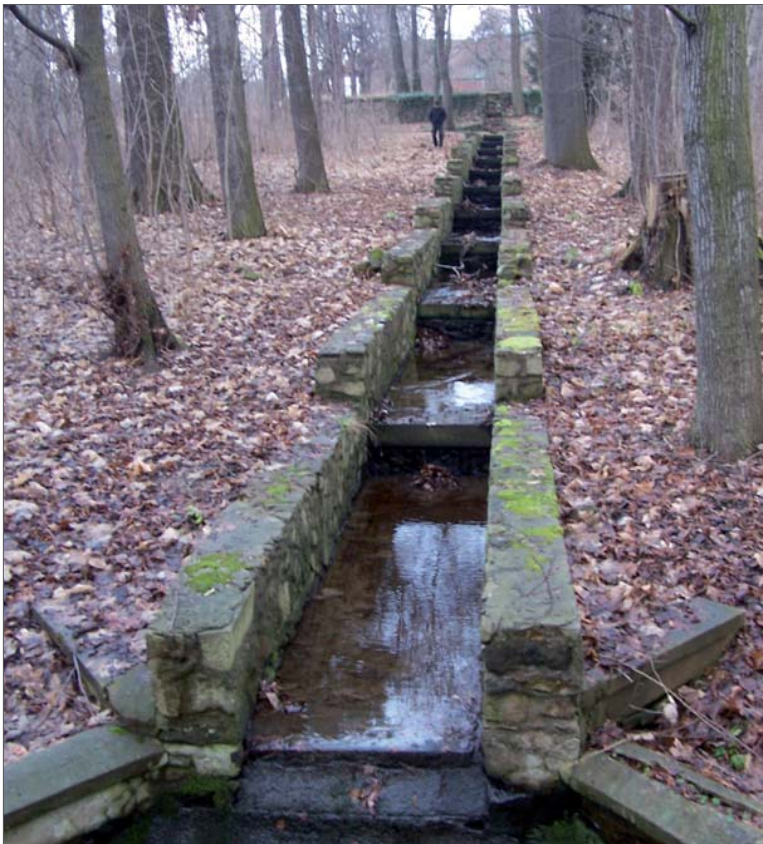
Die Beckenmauern und zuleitenden Kanäle weisen heute Setzungs- und Frostschäden auf. Dass die verwendete Klinkerschicht nicht zum ursprünglichen Erscheinungsbild gehört, lässt sich anhand verschiedener Details (Abb. A88 - A90) vermuten: nicht alle Beckenränder sind damit versehen und

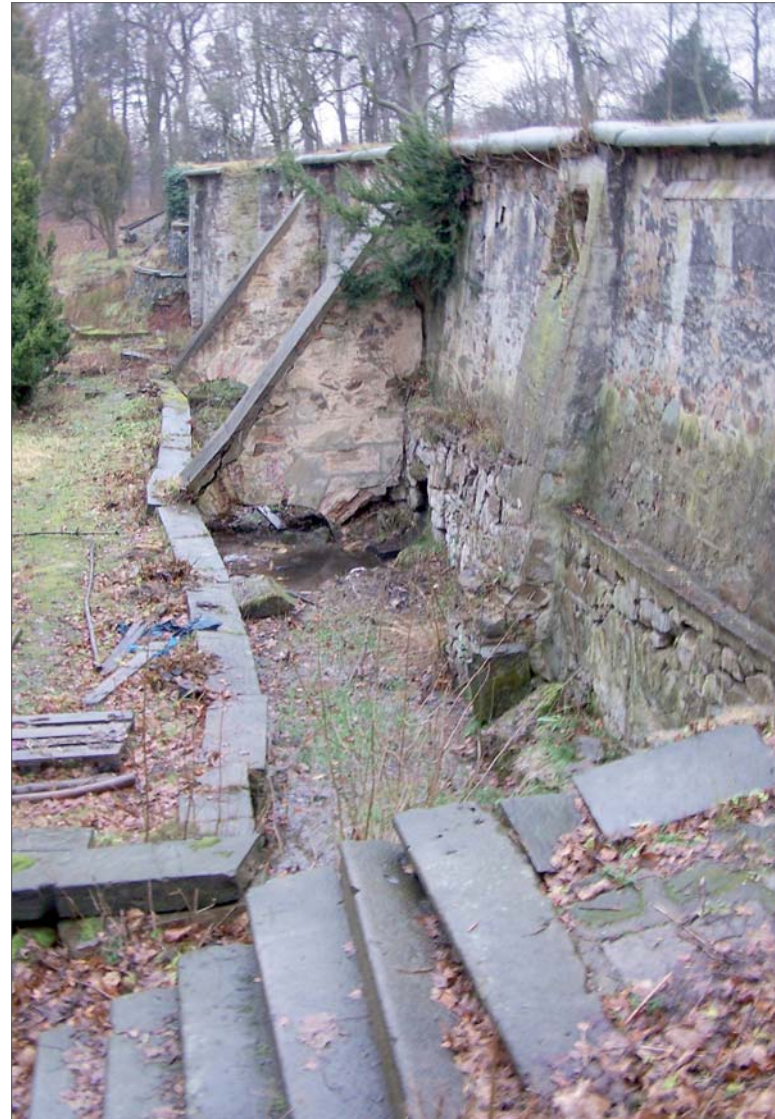
Abb. A157 (rechts) _ Blick von Norden entlang der Stützmauer. Besonders die nachträglich angebrachten Stützpfiler fallen negativ auf.

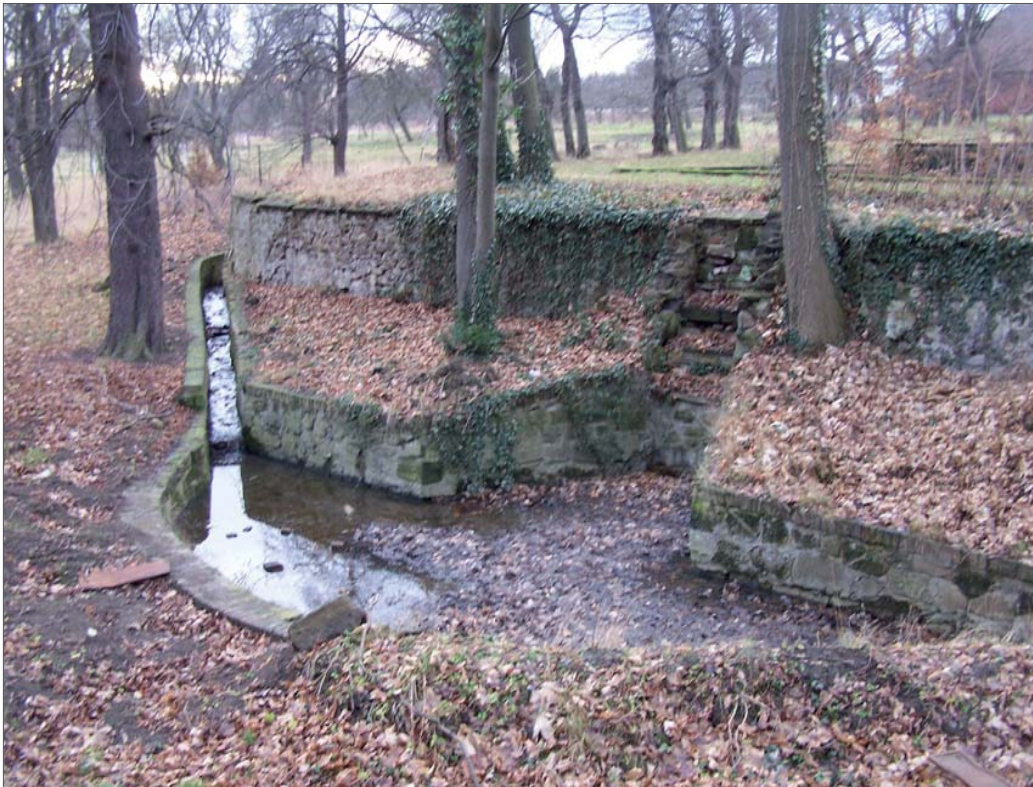
Abb. A85 (links) _ Mündungsbecken der langen Kaskade im Abtgarten. In der Mitte der Aufnahme sind die Reste eines Bauteils sichtbar, das ursprünglich auch als kleiner Wasserfall angelegt war.
