Abschlussbericht des DBU-geförderten Projektes

„Untersuchung und Teilsanierung des klösterlichen Wassersystems
des Zisterzienserklosters Osek (Tschechische Republik)“

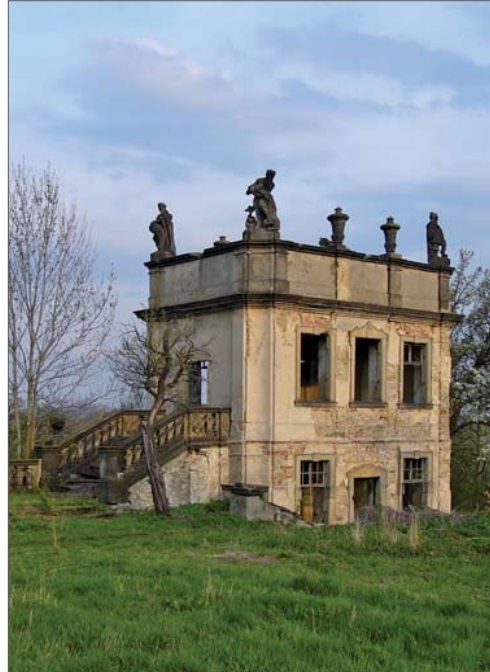
Abb 1.9 _ Einer der durch Setzungserscheinungen stark geschädigten Pavillons im Konventgarten.

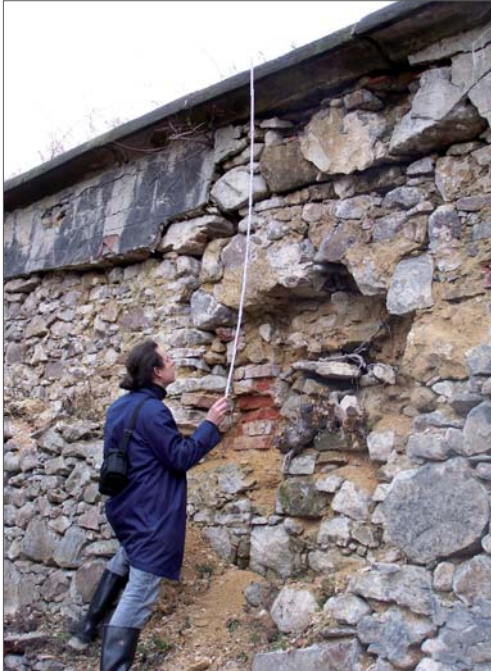
Abb 1.11 _ Rissbildung und der negative Einfluss von Wasser haben die große Mauer im Abtgarten stark beschädigt.

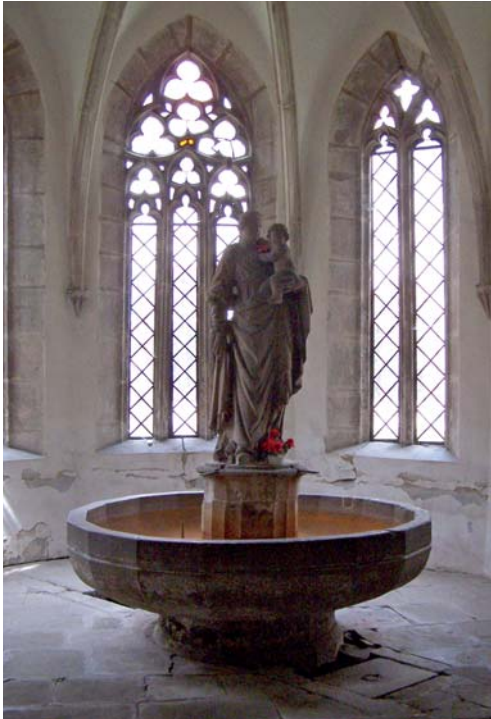
Abb. 5.8 _ Das Brunnenhaus im Kreuzgang - vorn rechts im Bild ist auch eine Steinplatte zu sehen, die einen Schacht mit verschiedenen Leitungen abdeckt.

1993 ist das die Kirche und den Paradiesgarten unterquerende Rohr weiterhin intakt und nur nördlich der Kirche unterbrochen. Einer der um 1900 neuen Eisenrohrstränge von den Weinwegen wurde eigens zum Betrieb des Brunnens im Abthof angelegt.

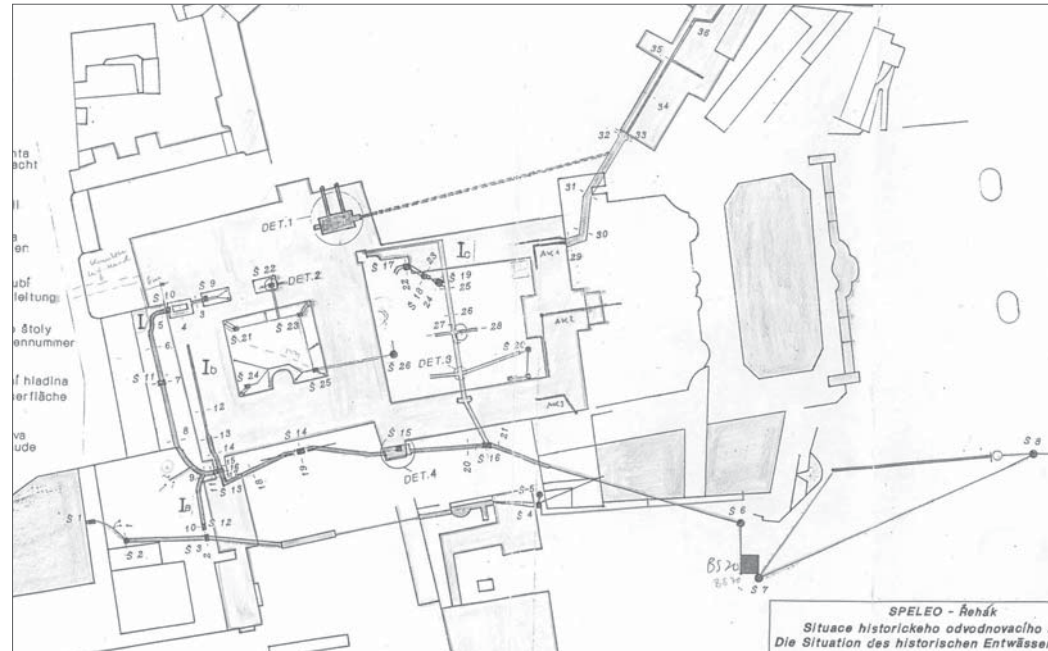
Diese Untersuchung zusammenfassend kann gesagt werden, dass die unterirdischen Kanäle bereits 1993 ein in Teilen desaströses Zustand aufweisen. Von Speleo ŘEHÁK vorgeschlagen werden Spülmaß-

Abb. 5.17 „Die Situation des historischen Entwässerungssystems“, Ausschnitt, Speleo Řehák, 1993.

nahmen, wo lediglich jahrzehntealte Verstopfungen vorliegen, bis hin zu baulichen Instandsetzungen verfallener Abschnitte, deren Funktion gänzlich verloren gegangen ist. Aufgrund dieses Zustandes können die Abwasserstränge auch eine weitere Aufgabe nicht mehr erfüllen: ihre Drainagefunktion für grundwasserbeeinflusste Gebäudeteile. Im Gegenteil muss davon ausgegangen werden, dass zusätzlich zum nicht mehr drai-

nieren, natürlich anstehenden Grundwasser aus den Rissen defekter Kanalabschnitte fäkalhaltiges Abwasser ausdringt und auf nahegelegenes Mauerwerk einwirkt. Nach vorliegender Quellenlage und Untersuchung vor Ort sind die Kanäle auch weiterhin an Toilettentrakte des Konventes und der Prälatur angebunden und ist die Klärgrube im Obstgarten auch weiterhin in Betrieb, ohne dass diese Bauteile gewartet,

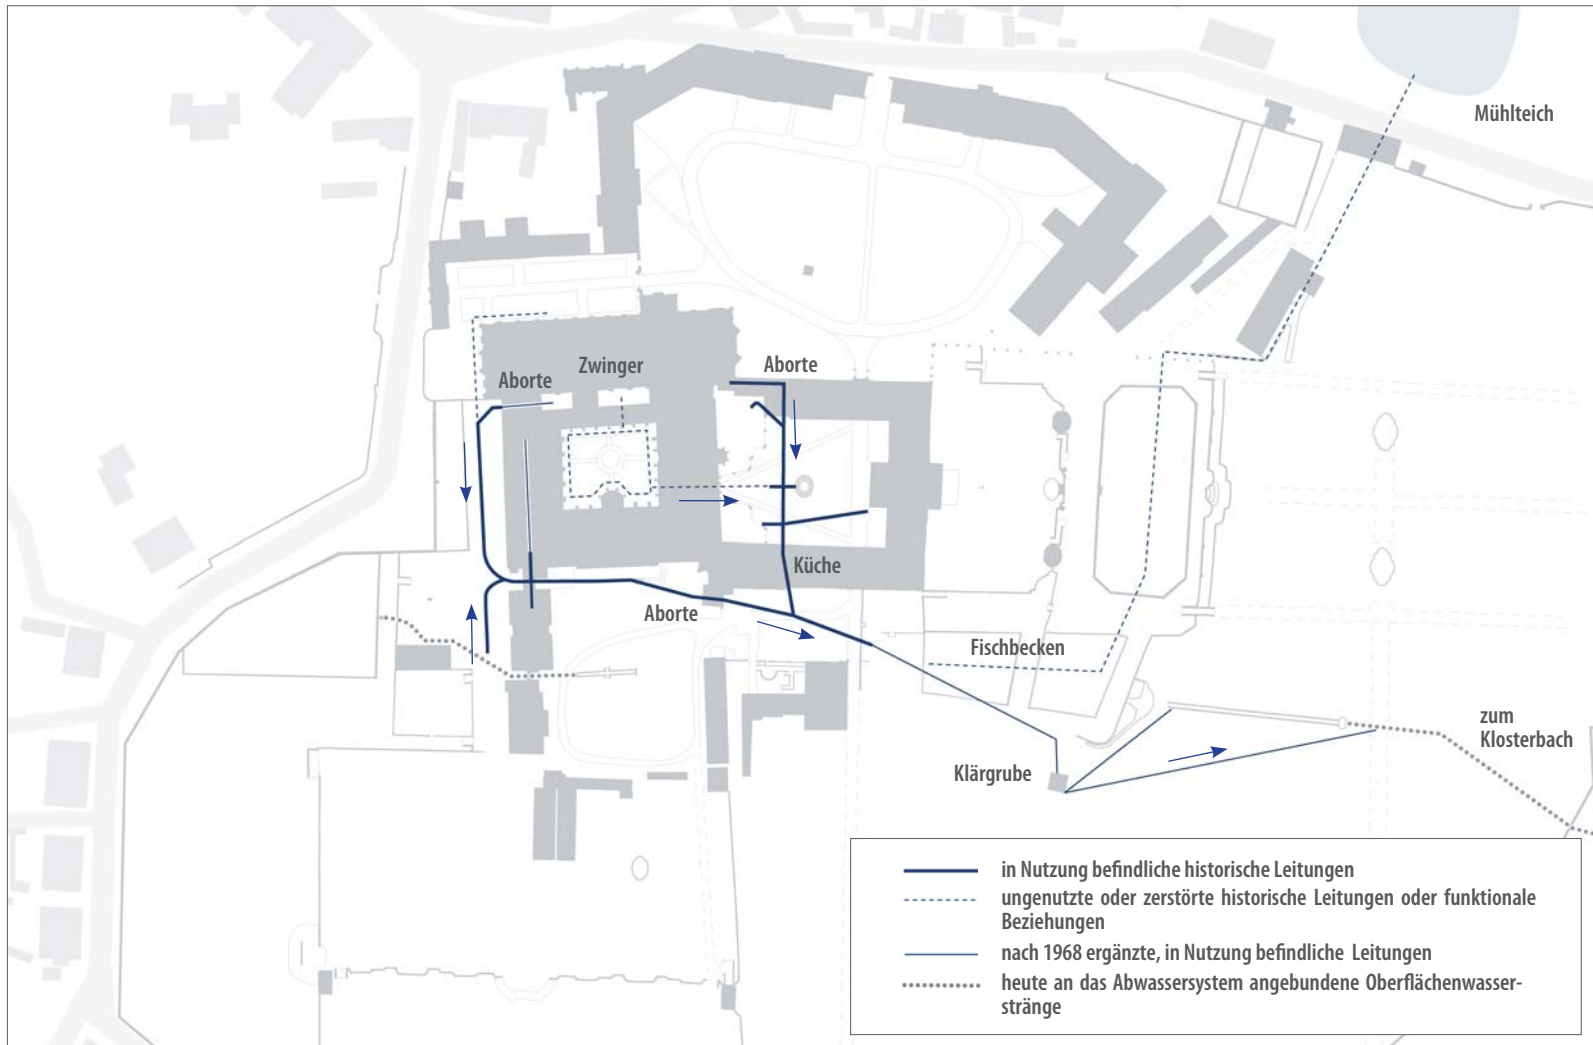
Abb. 5.18 _ Die Abwasserstränge, historische und aktuelle Verläufe.

Durch neuerliche Umbaumaßnahmen nach 1990 sind heute die neueren Aborte - etwa im Ostflügel des Konventes - vom historischen Abwassersystem getrennt und die Fäkalabwässer werden mit in den Regenentwässerungsstrang eingeleitet, der in Süd-Nordrichtung unter dem Abthof verläuft und - entgegen der Planungen von 1969 - heute offenbar in die städtische Kanalisation eingebunden ist. Historische Toilettentrakte - etwa in der Nordostecke des Konventes oder der Nordostecke der Prälatur - sind weiterhin an den historischen Strang angebunden.

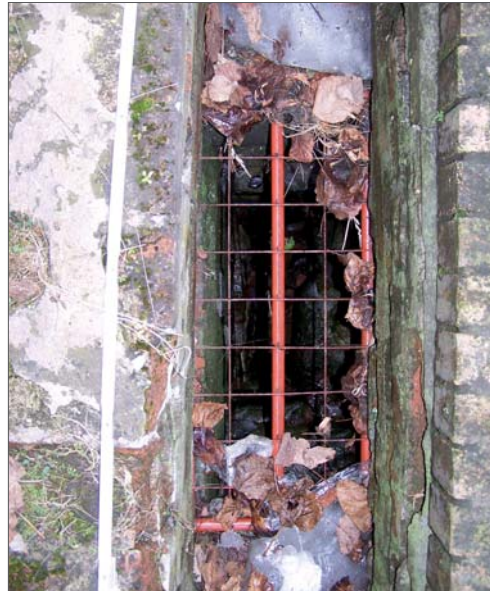
Abb. 5.23 _ Von der vor der Fassade des Refektoriums verlaufenden oberflächlichen Ziegelrinne besteht über einen Schacht eine Verbindung zum unterirdisch darunter verlaufenden Hauptentwässerungskanal.

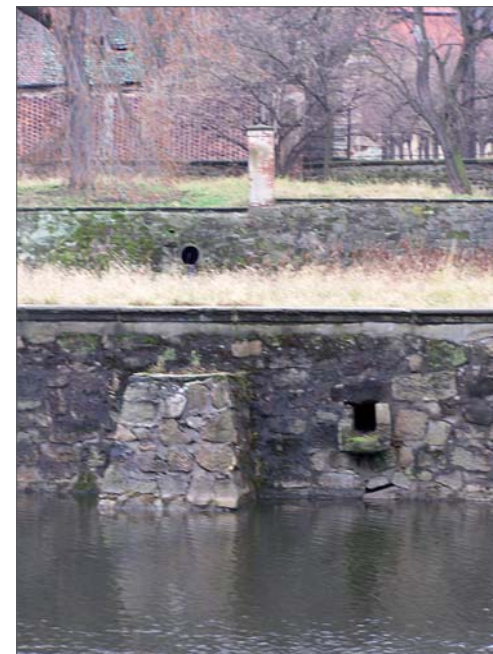
Abb. 5.26 _ Der Überlauf vom Oberen in den Unteren Fischbehälter, der heute verschlossen ist.

Eine erhaltene, heute jedoch vermauerte, Überlaufrinne vom oberen ins untere Becken illustriert diese These: Oberflächlich ablaufendes, im oberen Becken von groben Bestandteilen gereinigtes Wasser fließt ins untere Absetzbecken und gibt dort feinere Bestandteile ab, bevor es in das große Spiegelbecken und weiter zur Mühle abfließt.

Auch heute erfüllt das obere Becken noch diese Funktion - allerdings vorwiegend für aus dem Oberflächenwasser anfallende Sedimente. Durch unregelmäßige Wartung ist das Becken heute stark verschlammte und zur Hälfte von Schilf bewachsen.

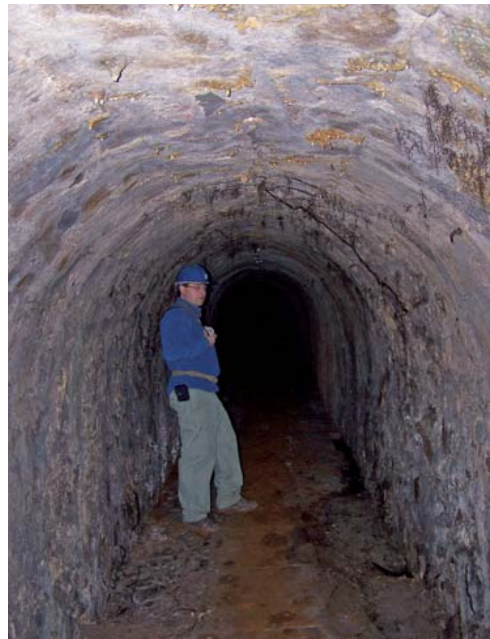
Drainage der Krypta gedient haben, führt laut ŘEHÁK zeitweise etwas Wasser und ist an mindestens zwei Stellen gebrochen, sodass seine Funktion nicht mehr gegeben ist. Einen weiteren negativen Einfluss auf die Feuchtigkeitssituation der Kirche hat die nicht mehr funktionierende Ventilation der Krypta. Ursprünglich wurde über zwei Luftschächte in der Nordfassade und einen weiteren Lüftungsschacht über dem Kanal zum

Abb. 5.29 _ Der Stollen vom Malzhaus zum Keller der Prälatur.

Strang Prälatur - Malzhaus ein Kamineffekt erzielt. Heute ist der letztere der Schächte überdeckt, sodass die Be- und Entlüftung und damit der Abtransport feuchter Luft nicht mehr gewährleistet ist.

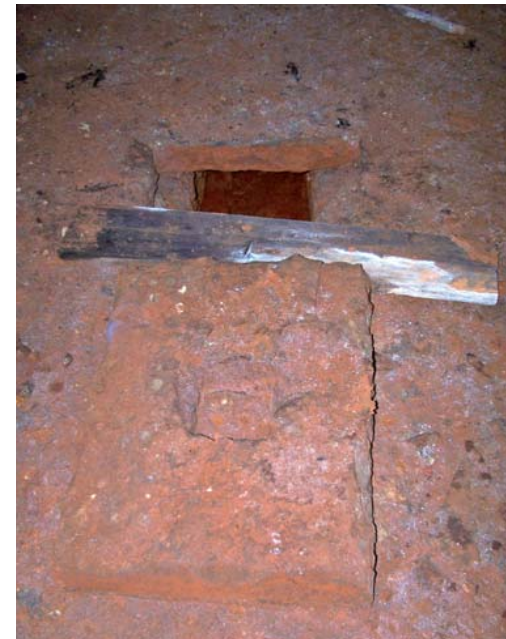
Abb. 5.30 _ Mit Steinplatten abgedeckter Kanal im Keller des Malzhauses.

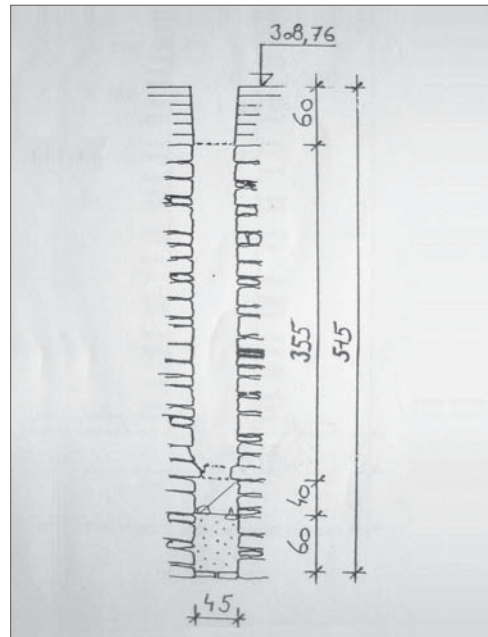
Abb. 5.33 _ Schnittdarstellung „§14“ (westlich des Konventes) mit 60 % Sediment im Kanalquerschnitt. Řehák, 1993.

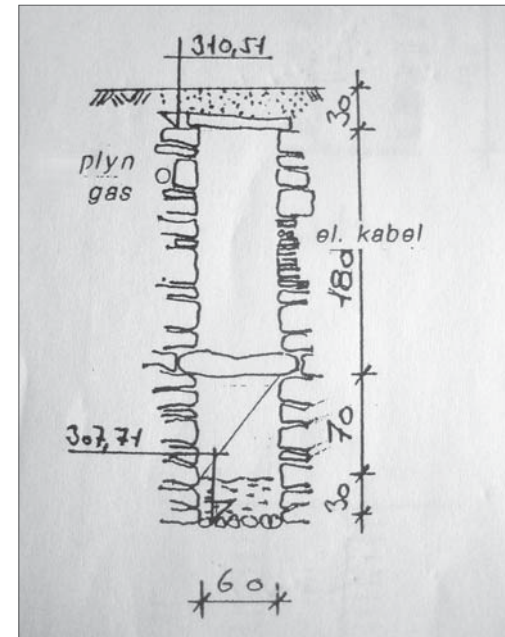
Abb. 5.34 _ Schnitt zu „§11“ (südlich des Konventes) mit Gas- und Elektroleitung direkt am Mauerwerk des Kanals. Řehák,

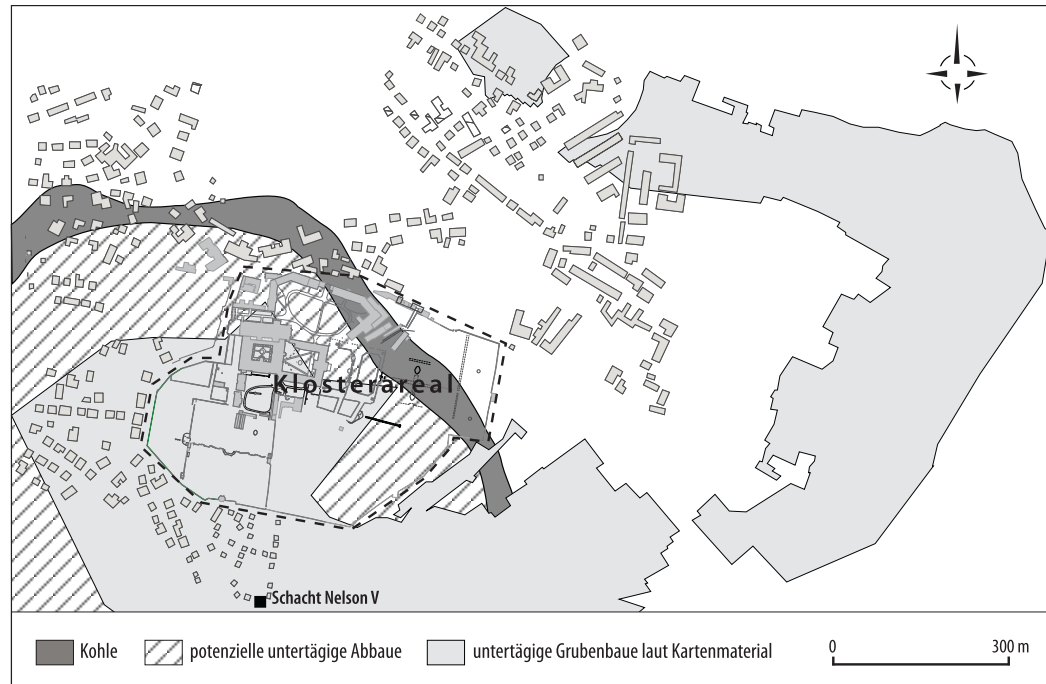
In Abb. 6.1 ist die Verbreitung der Grubenbaue, d.h. der untertägigen Hohlräume in und um Osek (graue Flächen), zu sehen. Erkennbar ist in der Abbildung, dass auch große Bereiche des Klosters von Hohlräumen betroffen ist.

Verbreitung der Grubenbaue und Verlauf der Strecken in Osek (Quelle: Bergarchiv Most)

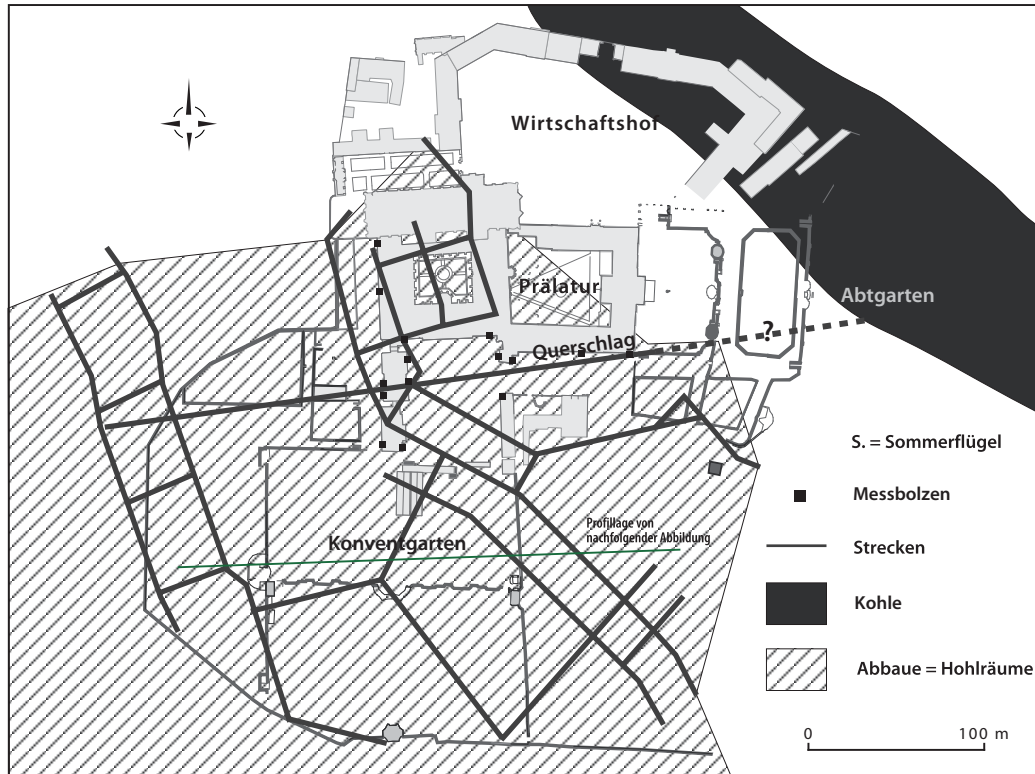
Abb. 6.2 zeigt den Verlauf der vermuteten Strecken und Querschlags¹ innerhalb des Klosterareals. Die geschaffenen Hohlräume

führen zu einer Veränderung der Tagesoberfläche, die das Bauwerk somit negativ beeinflussen. Hierzu zählen Senkungen, Schiefungen, Krümmungen und Längenänderungen (PLACZEK & JUNG 1995). Es ist ersichtlich, dass der untertägige Bergbau zu Setzungen an der Klosterkirche, dem gesamten Konvent mit dem sich südlich anschließenden Sommerflügel, den beiden Pavillons im

Abb. 6.2
Verlauf der untertägigen Strecken innerhalb des Klostergeländes sowie Bereich des Feinnivellements zur Setzungsmessung (siehe auch Abb. 6.6, Quelle: Bergarchiv Most)

Könventgarten sowie den Pavillons und wahrscheinlich auch der großen Mauer unterhalb des Spiegelbeckens im Abtgarten führte (vgl. Anlage 1). Zudem muss ein erweiterter Setzungsbereich berücksichtigt werden, in dem Bergbau zwar nicht betrieb-

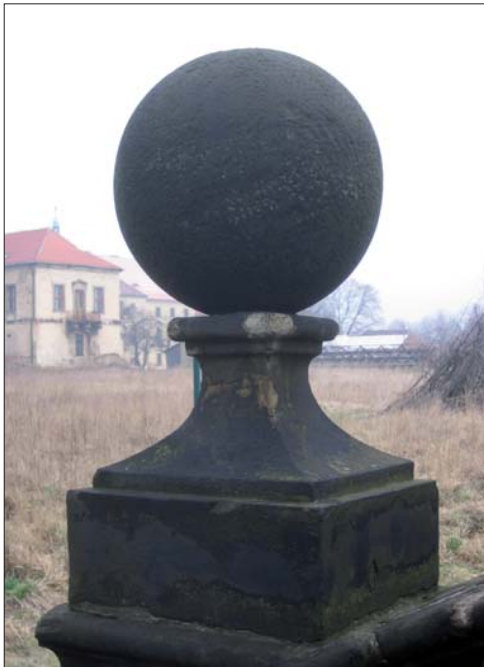
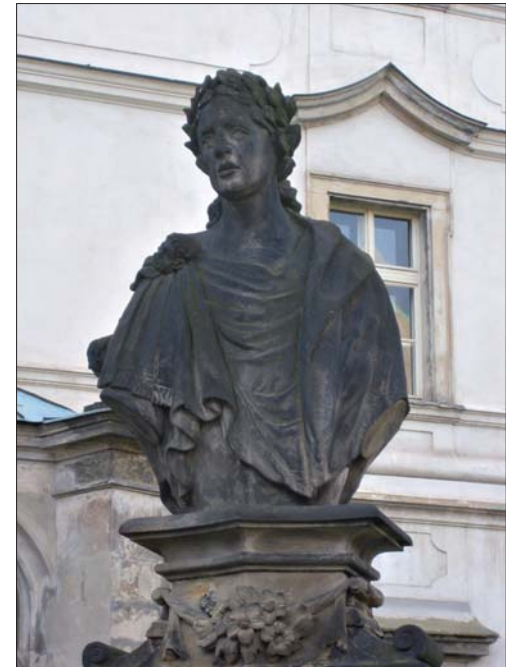
Dabei ist ein wichtiger Schadensprozess das Eindringen von Säuren und Säurebildnern, das zu Zerstörung und Umbildungen von Mineralien und Bindemitteln führt. Ein weiterer Schadensprozess ist die Versalzung und Verschmutzung der Oberflächen, die zu Krustenbildungen und Schwarzfärbungen führen kann (Abb. 6.7). Auch die starke Reduzierung dieser Schadstoffe in Nordböhmen kann die irreversible Schädigung oder Zerstörung der Bausubstanz nicht stoppen,

Abb. 6.7
Schwarzfärbung an Plastiken im Abthof und Kugel im Konventgarten

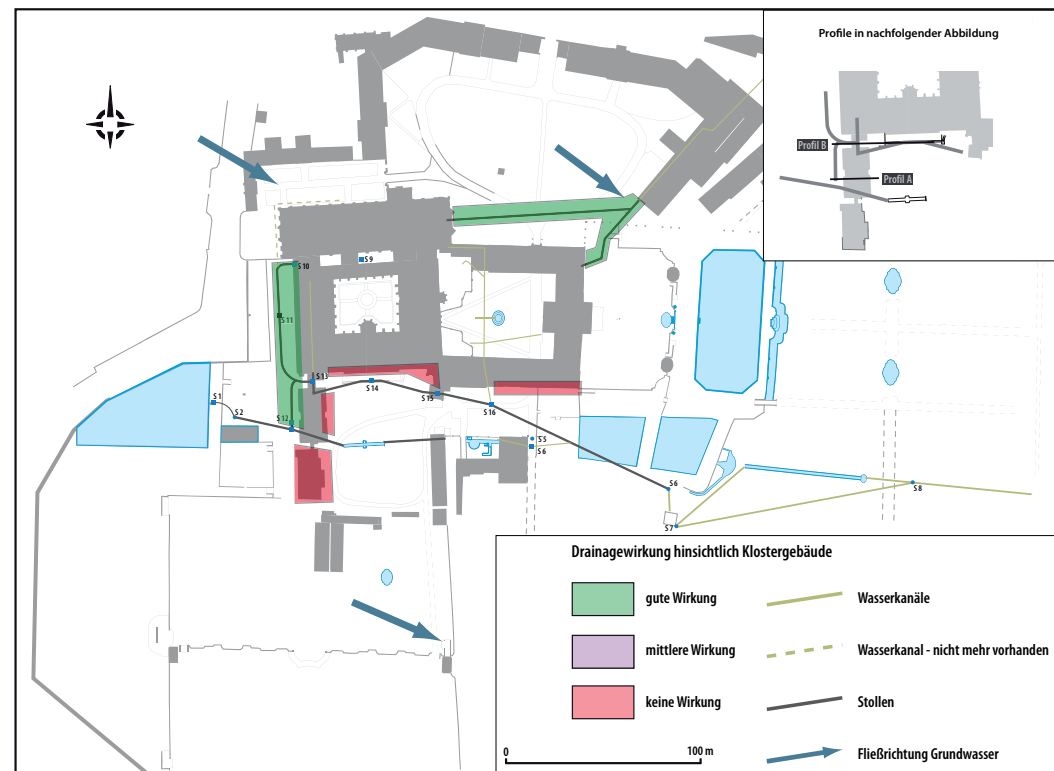
Abb. 6.11 zeigt die geschätzte Drainagewirkung des klösterlichen Wassersystems, während in Abb. 6.12 der Prozess der Drainage verdeutlicht werden soll.

Geschätzte Drainagewirkungen des klosterlichen Wassersystems bezüglich der Gebäude (Zahlen entsprechen den Schachtnummerierungen aus dem Réhak Bericht)

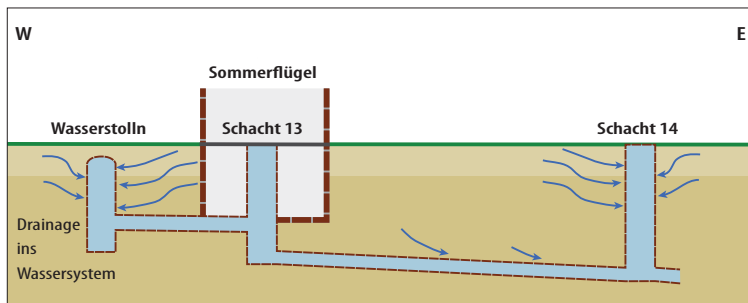
Abb.6.12 (links)
Drainagewirkung der Stollen
(Lage der Querprofile sind in
Abb. 6.11 ersichtlich)

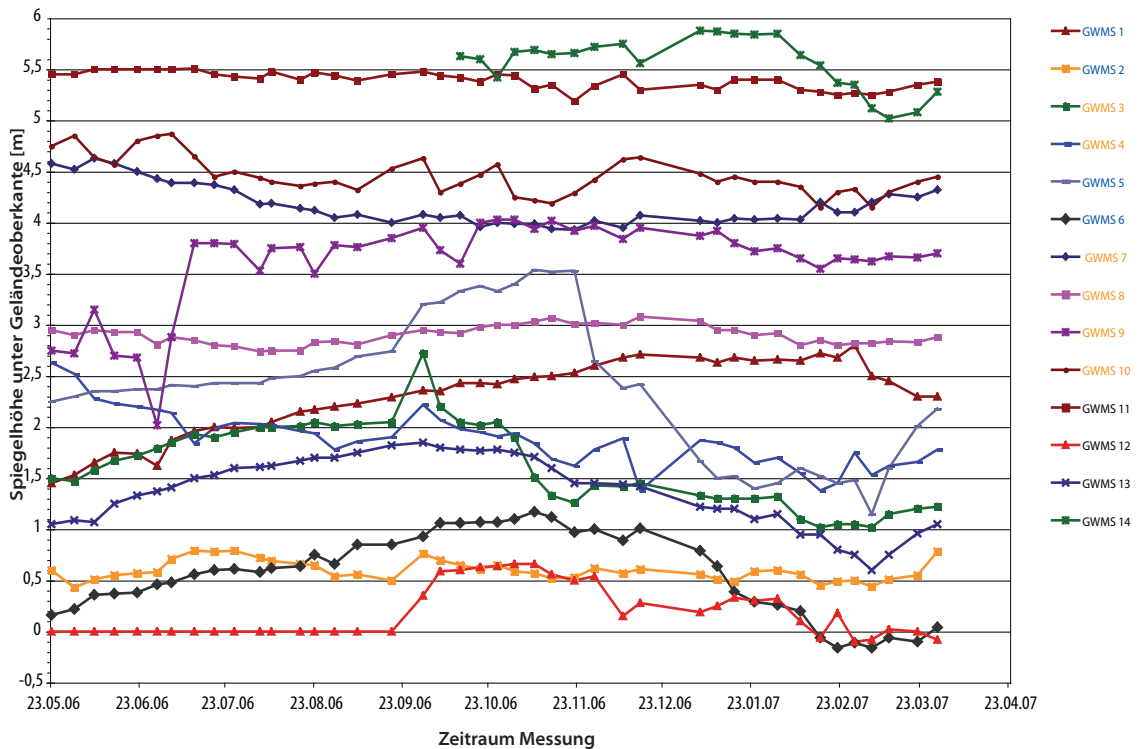
In Bezug auf die GW-Spiegelhöhen der jeweiligen GWMS können innerhalb des bisherigen Beobachtungszeitraumes von Mai 2006 bis Februar 2007 zwei Gruppen unterschieden werden (vgl. Abb. 6.18).

GWMS 2 und 5 befinden sich im westlichen bzw. östlichen Rand des Oberen Konventgartens. Dabei zeigt die GWMS 2 sowohl geringere Schwankungen als auch einen geringeren Flurabstand als GWMS 5.

Es wird angenommen, dass das Wasserbecken im Novizengarten undicht ist und es so zu einer ständigen Vernässung bzw. zu einem Wasserzulauf in große Teile des Oberen Konventgartens kommt. Neben der geringen Durchlässigkeit des Untergrundes kann dies eine Ursache für den dauerhaften geringen Flurabstand bei der GWMS 2 sein. Darüber hinaus kann der Zulauf von Wasser aus dem Becken die jahreszeitlichen GW-Schwankungen überlagern, sodass

Abb. 6.18
Spiegelhöhen der GWMS im Klosterareal. In der Legende blau markierte GWMS befinden sich im Konventgarten und orange markierte GWMS liegen im Bereich der Klosterhauptgebäude (Konvent, Prälatur)

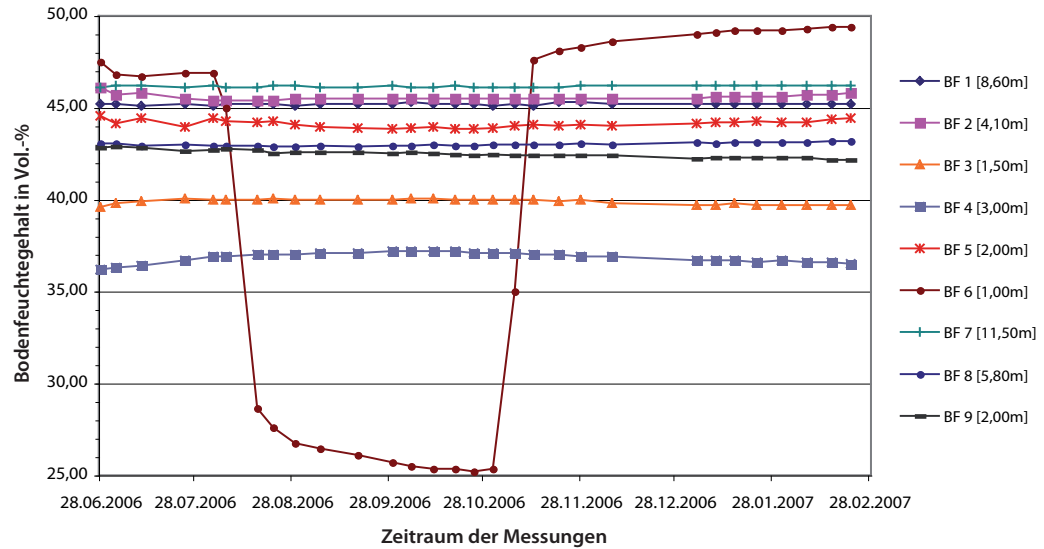
Der Verlauf in Abb. 6.22 zeigt, dass bis auf Sonde 6 die Werte kaum Schwankungen zeigen und gleichbleibend hoch sind. Auch eine tiefenabhängige Zunahme der Bodenfeuchte kann bisher nicht festgestellt werden.

Der Kurvenverlauf von Sonde 6 könnte in der geringen Tiefe von 1 m unter Geländeoberkante begründet sein. Im Gegensatz zu tieferen Bereichen reagiert der Bodenfeuchtegehalt in den oberen Horizonten schneller auf Niederschlagsereignisse bzw. jahreszeitlich abhängige unterschiedliche Niederschlagsmengen (vgl. Abb. 6.23).

Abb. 6.22 (oben)
Messungen der Bodenfeuchte Juni 2006 bis Februar 2007. Tiefen der Sonden sind in Klammern angegeben.

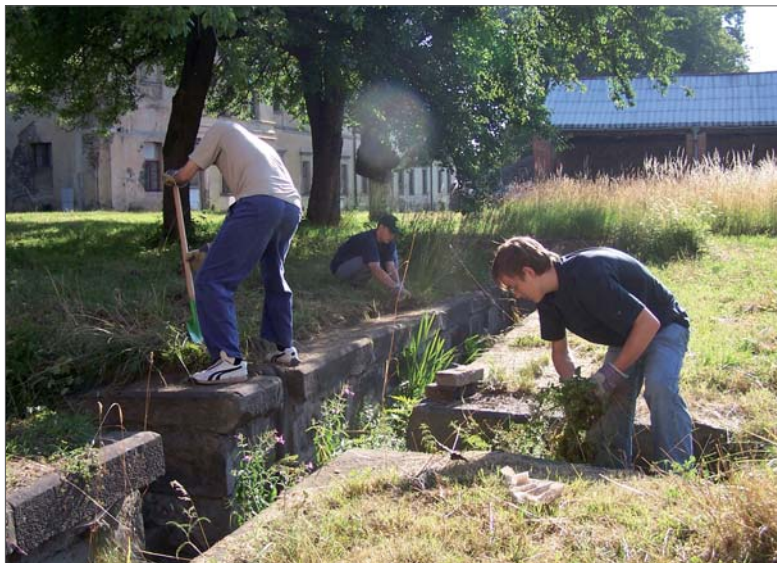
Abb. 8.3 (linke Seite, links)
Die Große Mauer im Abtgarten in eingewachsenem Zustand.

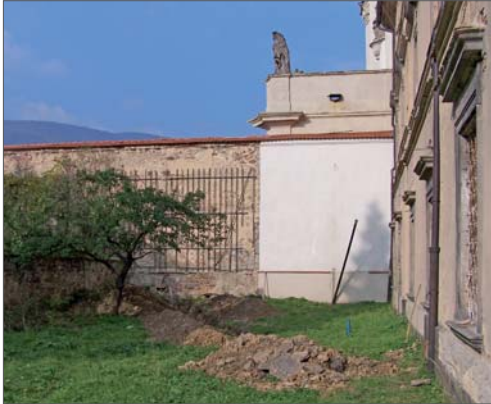
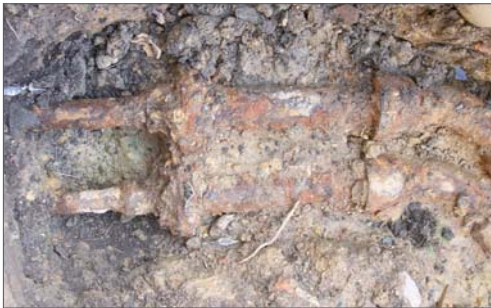
Abb. 8.7 (links oben), Abb. 8.8 (unten)
Im Novizengarten wurde die defekte Trinkwasserzuleitung ergraben und erneuert.

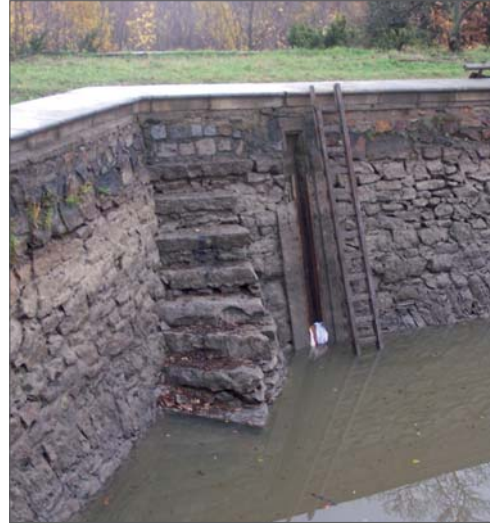
- punktuelle Herstellung von unterbrochenen hydraulischen Verbindungen, bspw. am verstopften Abfluss am Spiegelbecken im Abtgarten;
- Herstellung der Zugänglichkeit von Anlagebereichen, Freilegung von Sukzessionsflächen (Rodung, Zerkleinerung, Abtransport, Stubbenentfernung, Mahd);
 - z.B. um die große Mauer mit Kaskade und Kanal im Abtgarten;
 - z.B. um die beiden Bassins auf der dritten Ebene des Abtgartens;

Abb 8.9 (Mitte)
Der wieder in Funktion gebrachte Abfluss des großen Spiegelbeckens im Abtgarten.

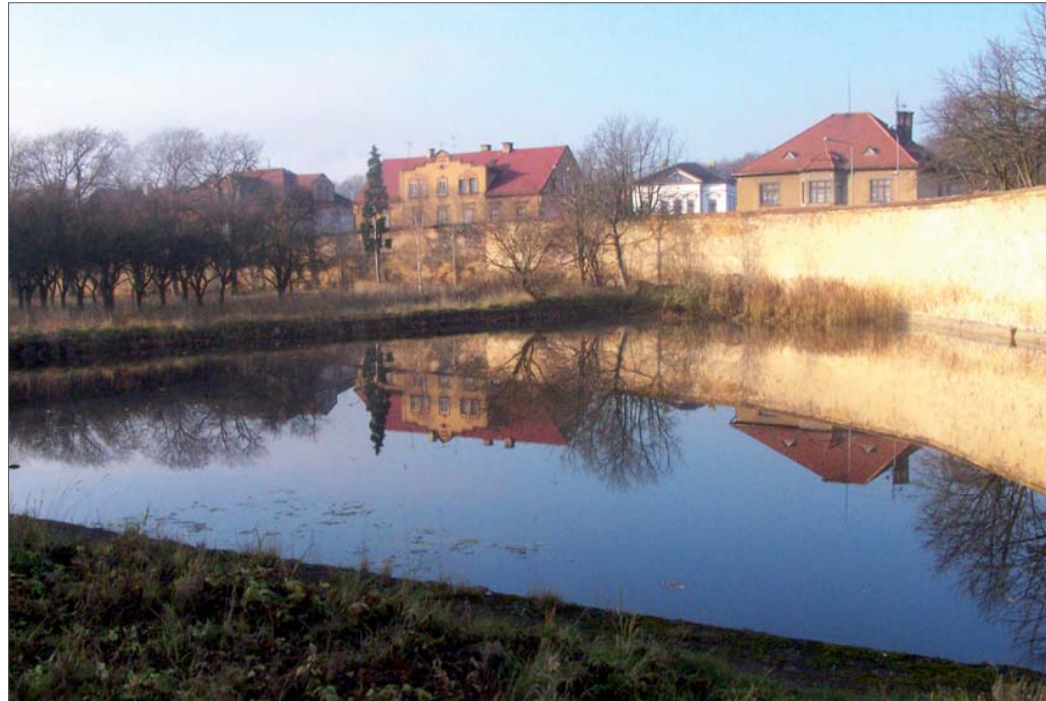
Abb. A4 _ Der Mühlbehälter, Blick nach Westen

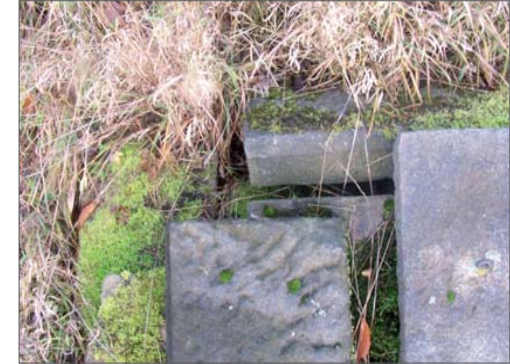
Abb. A14 (rechts oben) _ In der Nähe des Mühlbehälters abgelagerte Natursteinabdeckung.

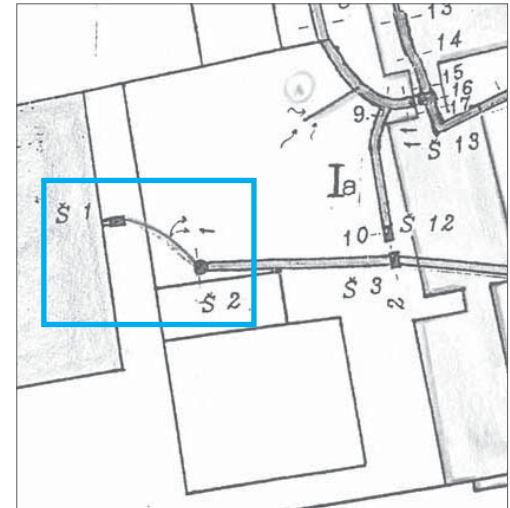
und dem nächsten Schacht geborsten sind und Wasser in der Größenordnung von 10 bis 15 Litern pro Sekunde ins Erdreich abfließt, das die umliegende Bausubstanz - vor allem den Sommerflügel - schädigt. Dieser Mangel ist dringend abzustellen.

Abb. A15 (rechts unten) _ Bereits 1993 wird ein Defekt der Ableitung vom Mühlbehälter festgestellt. SPELEO ŘEHÁK, 1993.

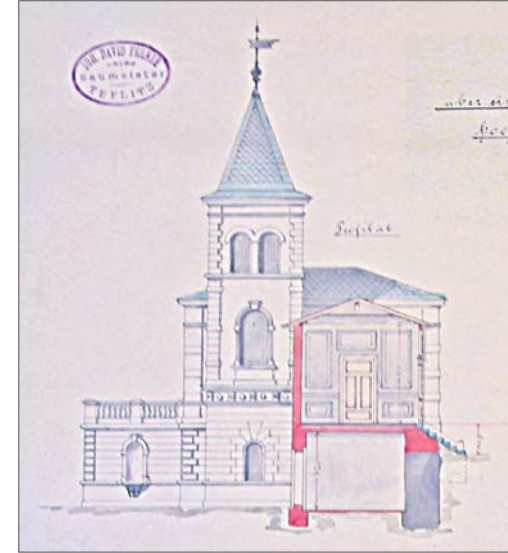
te vorhandene Halterhaus zeigt eine gewisse Ähnlichkeit mit dem Erdgeschoss des 1890 geplanten Gebäudes. Offenbar wurde nur dieses realisiert und auf die kostspieligen Schmuckbauten verzichtet. Das innenliegende Halterbecken ist bis heute vorhanden und kann genutzt werden. Die Wände und die Dachkonstruktion des Gebäudes weisen zum Teil schwere Risse und Ausbrüche auf und müssen saniert werden.

Abb. A16 (links oben) _ Das Halterhaus östlich unterhalb des Mühlbehälters im Novizengarten.

Maßnahmevorschläge:

- grundlegende Sanierung des Halterhauses, inkl. Wasserzu- und -ableitung

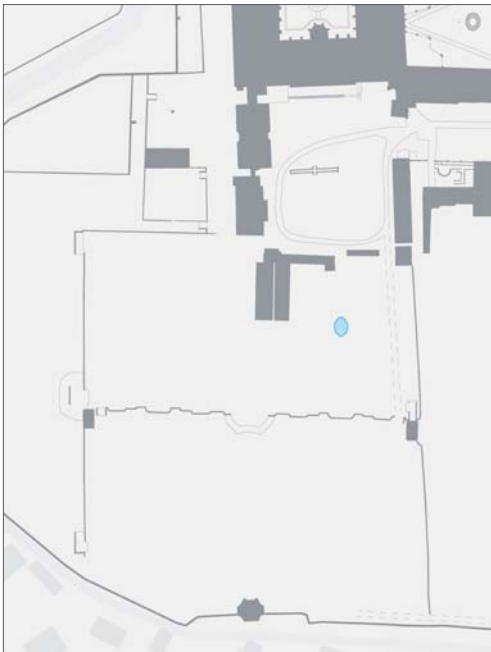
Abb. A20 _ Eines der vormals mutmaßlich vier im Konventgarten vorhandenen kleineren Becken, die zusammen mit einer größeren Fontäne die Wasserspiele des Konventgartens bildeten.

Maßnahmevorschläge:

- behutsame Beseitigung der Schadstellen am Becken unter Schonung der Originalsubstanz
 - Neubau der Zu- und Ableitung, Wiedererrichtung einer kleinen Fontäne
- Diskussion über die Rekonstruktion der verlorengegangenen Elemente auf der Grundlage eines denkmalpflegerischen und gartenarchitektonischen Gesamtkonzeptes

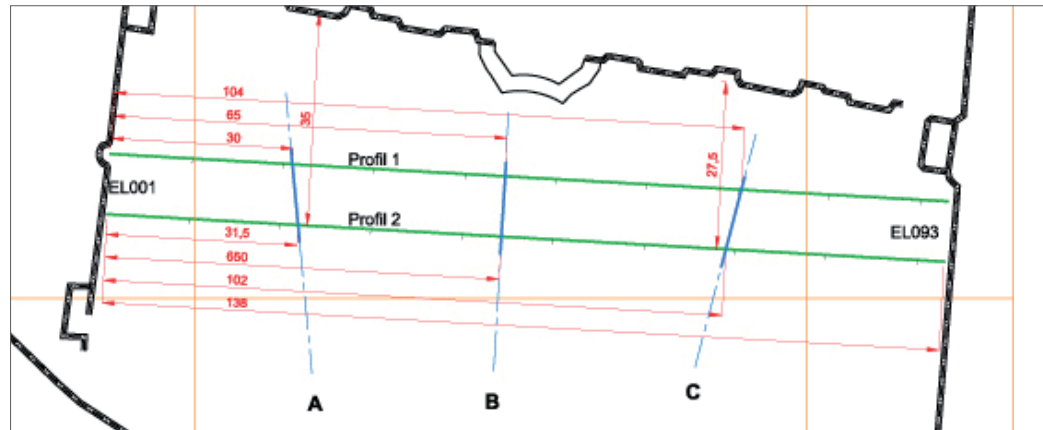
Abb. A34 (oben) _ Lage der geoelektrischen Profile im Unteren Konventgarten.

bezeichneten Position (Abb. A34 und A35) eine Veränderung der oberflächennahen Schichten und damit ein lineares Element ermittelt werden.

Abb. A35 (unten) _ Diagramme zur Auswertung der geoelektrischen Profile 1 (oberes Diagramm) und 2 (unteres Diagramm).

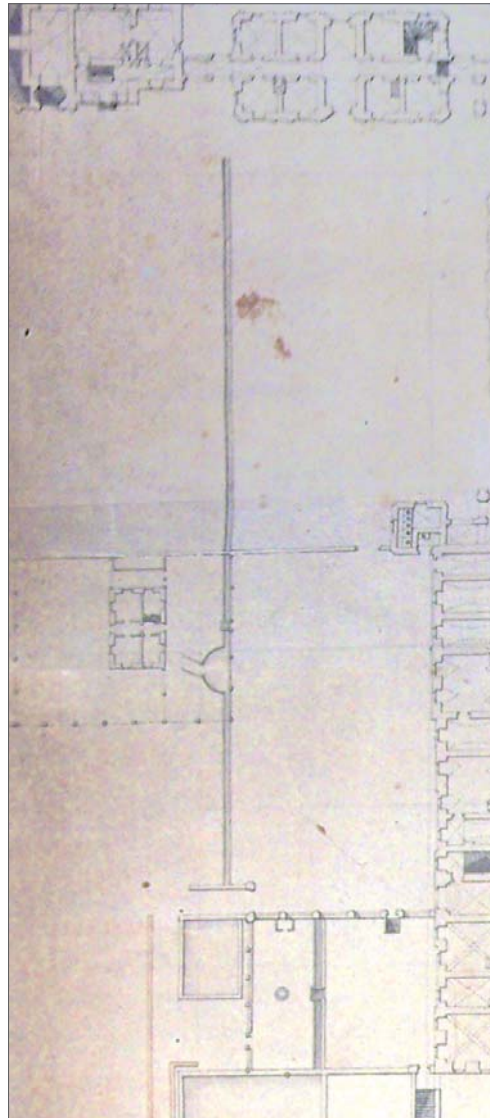
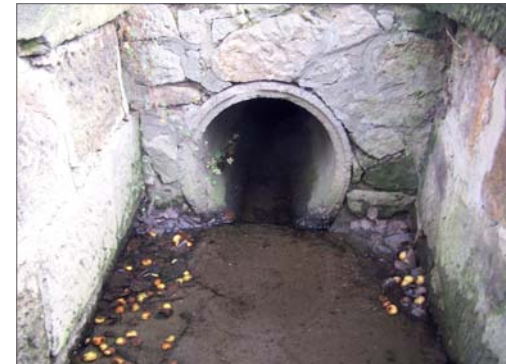
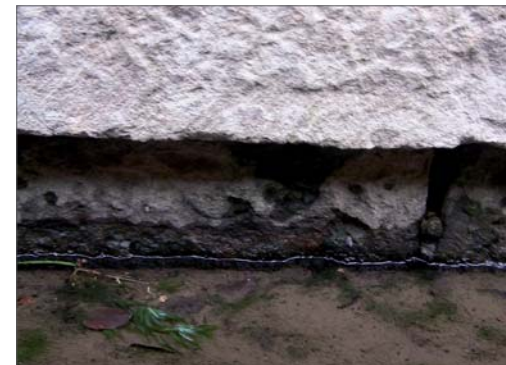
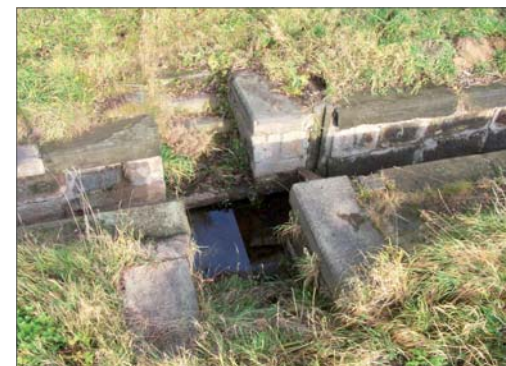
Abb. A41 (rechte Seite, rechts Mitte) _ Schaden aufgrund von Wasser- und Frosteinwirkung an der Kanalmauer.

Die Wände des Kanals weisen heute Setzungs- und Frostschäden auf und wurden teilweise unsachgemäß ausgebessert. Kritisch ist der Zustand einer Treppenwange an der Schafwäsche. Die historischen Regulierungsvorrichtungen sind nur noch als Reste erhalten und erfüllen ihre Funktion nicht mehr. Über nachträglich eingebrachte Rohre wird Abwasser in das Oberflächenwassersystem eingetragen.

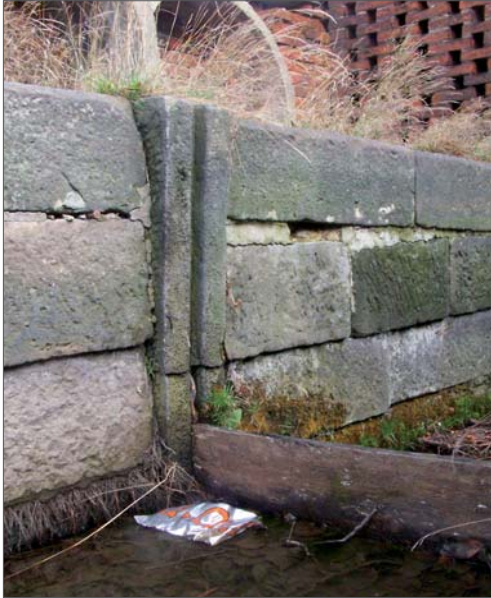
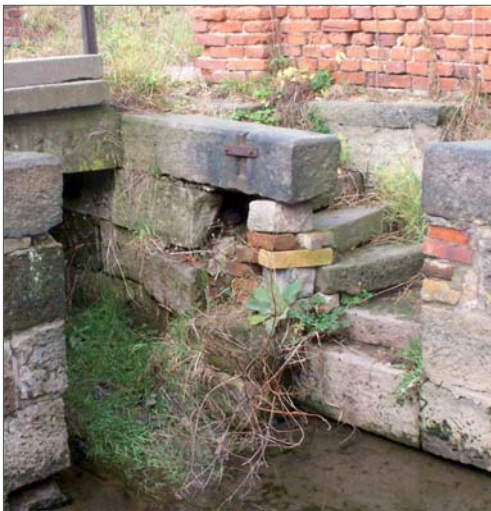
Abb. A46 (rechte Seite, links oben) _ Eine einfache Absperrvorrichtung und Setzungsschäden am Natursteinmauerwerk, die unfachmännisch ausgebessert wurden.

Abb. A47 (rechte Seite, links unten) _ Eine dritte kleine Treppe bietet einen Zugang aus Richtung der Prälatur. Die Treppenwange ist hier teilweise eingestürzt und das Natursteinmauerwerk mit Ziegelresten ergänzt. Es finden sich Reste einer weiteren Regulierungseinrichtung.

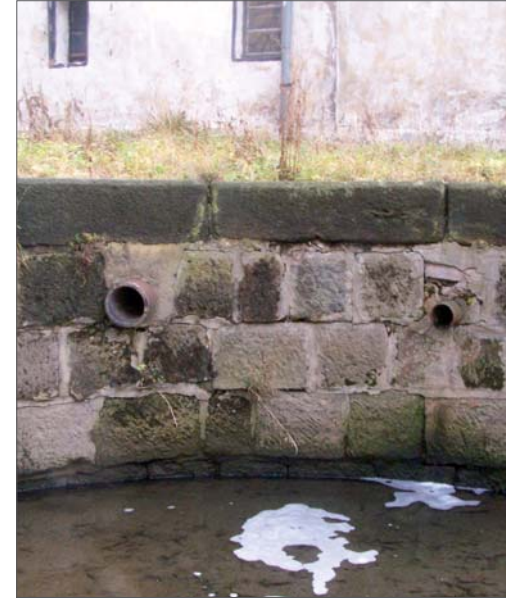
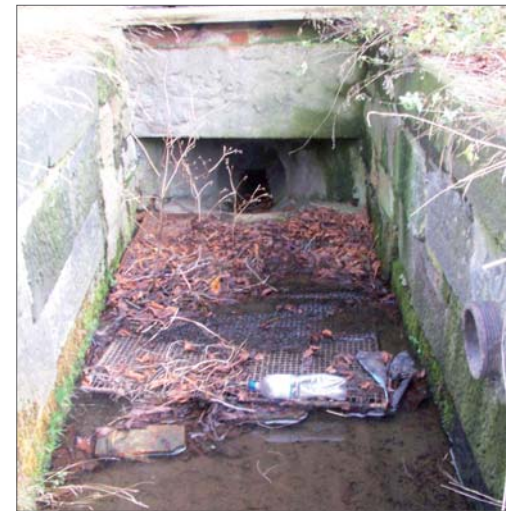
Abb. A48 (rechts oben) _ Auch am Beckenrand lassen sich Setzungserscheinungen und ungeeignete Ausbesserungen erkennen. Über nachträglich eingebrachte Rohre wird hier weiterhin Abwasser in den Oberflächenwasserstrang eingeleitet.

Abb. A49 (rechts unten) _ Betonrohr und provisorischer Rost am Eintritt des Wassers unter die historische Scheune.

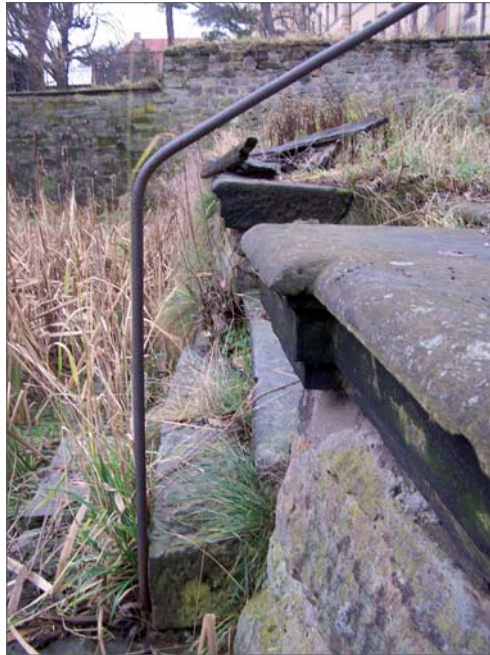
Abb. A59 (links oben) _ Reste des um 1900 vorhandenen Treppengeländers sind erhalten geblieben. Die Treppenstufen zeigen Verfallserscheinungen.

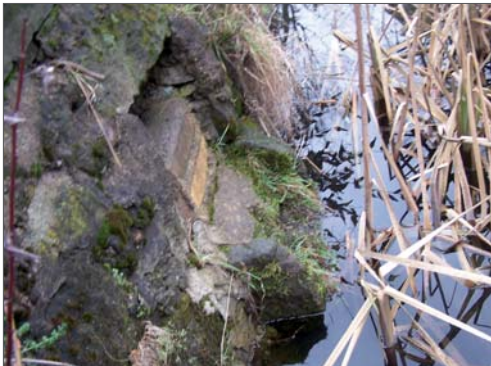
Abb. A63 (Mitte) _ Der Überlauf vom oberen ins untere Becken ist auf seiner Eingangsseite vermauert.

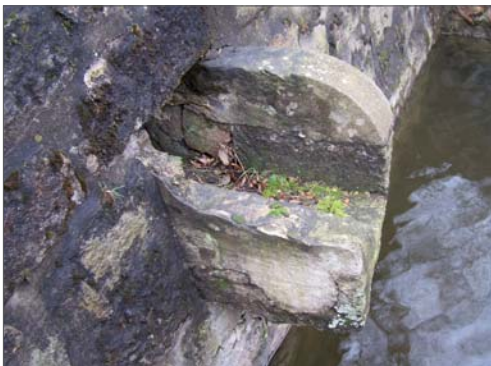
Abb. A64 (unten) _ Auf Seiten des unteren Fischbehälters ist der Überlauf vom oberen Becken funktionsfähig, Fehlstellen an der Natursteinrinne wurden jedoch mit Beton ergänzt.

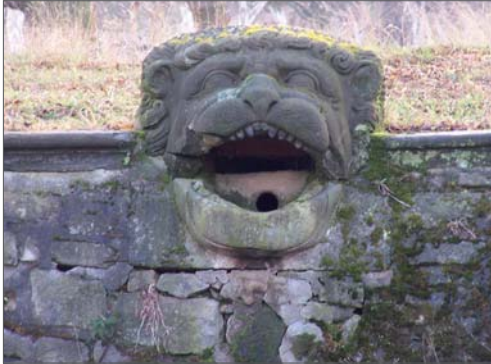
Abb. A69 (oben links) _ Der Wasserspeier im oberen Fischbehälter. Deutlich zu sehen ist das nachträglich eingebaute Rohr.

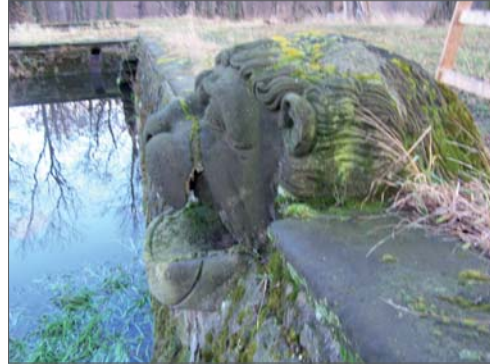
Abb. A71 (oben Mitte) _ In der Seitenansicht sind die wiederangebrachten Kopfpartien und Fehlstellen deutlich zu erkennen.

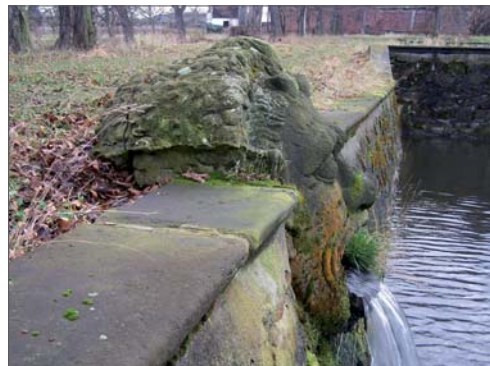
Abb. A72 (unten Mitte) _ Der unglücklich in der Beckenmauer platzierte Speier gehört offenbar nicht zur ursprünglichen Ausstattung des Fischbehälters.

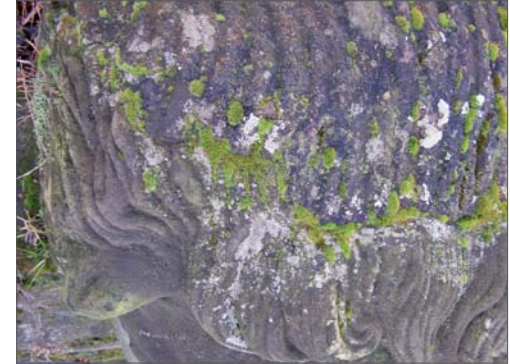
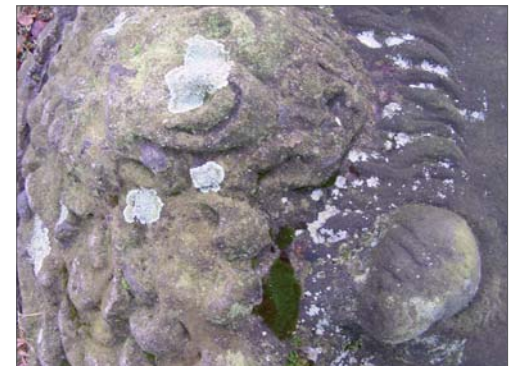
Abb. A73 (oben rechts), Abb. A74 (unten rechts) _ In der Draufsicht ist gut erkennbar, dass bei beiden Speiern die verlorengegangenen originalen hinteren Kopfpartien grob aus Beton nachmodelliert wurden.

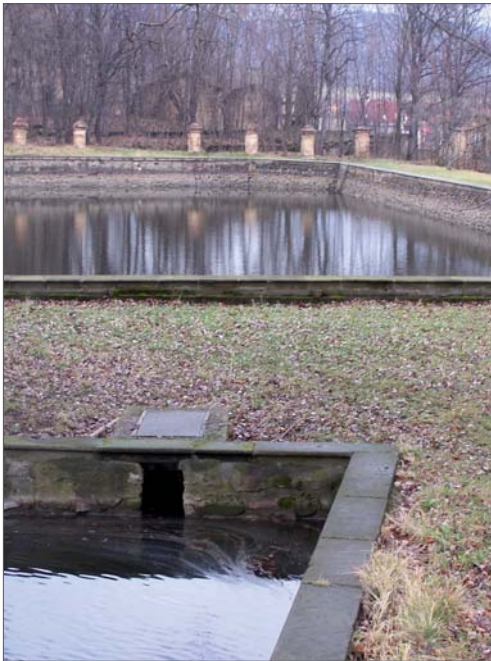
Abb. A75 (unten links) _ Der Ablauf vom unteren Fischbehälter zum Spiegelbecken mit dem nach Planungen von 1968 ergänzten Schacht.

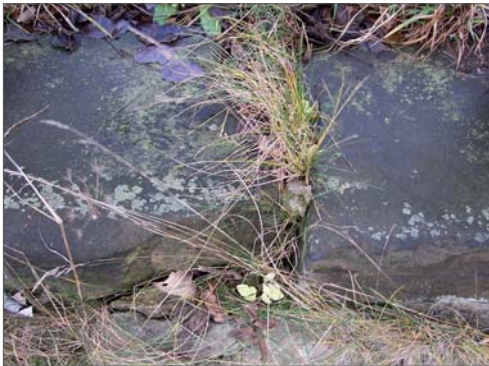
Abb. A79 (Mitte) _ Das Bild zeigt exemplarisch mehrere Schadensbilder: Anfluggehölze, Reparaturen in Beton, Setzungen.

hölze, die in Fugen der Beckenränder wachsen und das Mauerwerk durch Wurzeldruck schädigen.

- Diskussion der Wiedererrichtung des kleinen Beckens auf der Grundlage eines denkmalpflegerischen und gartenarchitektonischen Gesamtkonzeptes
- Sanierung der Beckenmauern, einschließlich Entfernung entstellender Betonauflage und Beseitigung von Setzungserscheinungen und Frostschäden

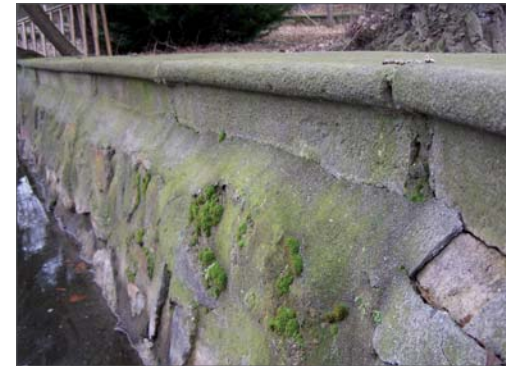
Abb. A80 (rechts) _ Gegenüber der komplexeren originalen Kantengestalt (Abb. A79) fallen die simpleren Ergänzungen auf, die für zwei von vier Kanten des unteren Beckens verwendet wurden. Außerdem zu sehen sind die großzügige Verputzung des Natursteinmauerwerkes.

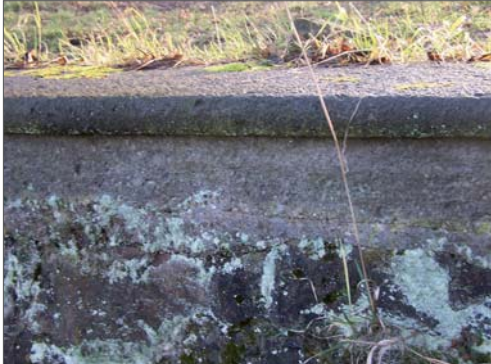
Abb. A81 (links oben) _ Ein Abschnitt der nachträglich ergänzten simplen Natursteinabdeckung des unteren Beckens.

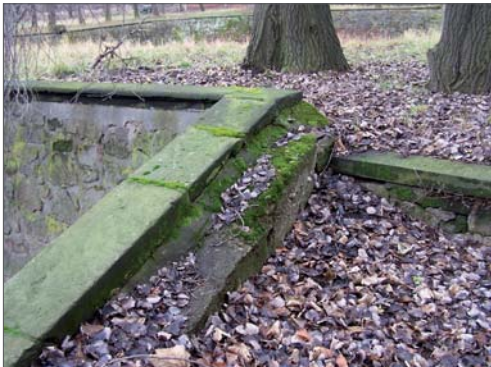
Abb. A82 (links unten) _ Grobe Betonierung am Beckenrand des unteren Fischbehälters. Auch die angrenzende Stützmauer und das Gelände laufen nicht mehr in einem Punkt zusammen.

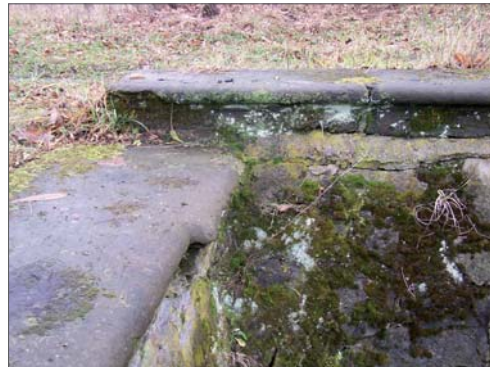
Abb. A83 (Mitte) _ Der Abschluss der Mauerabdeckungen liegt auf verschiedenen Niveaus. Eines der Natursteinelemente weist ein Kantendetail auf, das vermuten lässt, dass es aus einem anderen baulichen Zusammenhang hierhin versetzt wurde.

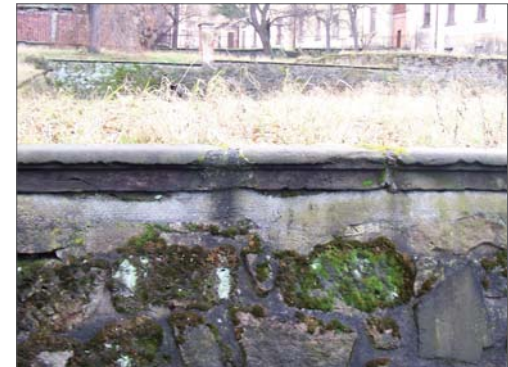
Abb. A84 (rechts) _ Durch die großzügige Verwendung von Beton zum Aufbringen der Mauerkrone erhalten die Beckenränder einen unsauberen, ungepflegten Ausdruck.

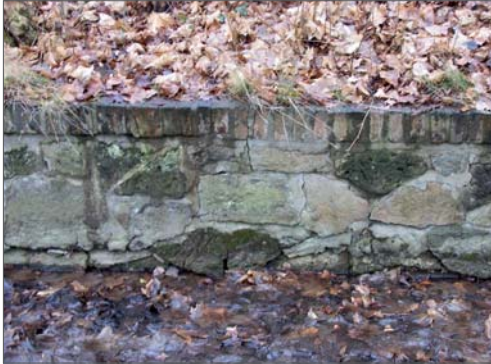
Abb. A87 (rechts unten) _ Der östliche Einlauf in das Kaskadenbecken ist durch ein Betonrohr entstellt, dass aus den Umbaumaßnahmen Ende der 1960er Jahre stammt.
