Abschlussbericht des DBU-geförderten Projektes

„Untersuchung und Teilsanierung des klösterlichen Wassersystems
des Zisterzienserklosters Osek (Tschechische Republik)“

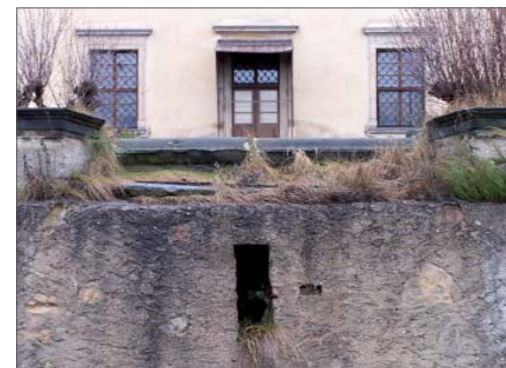
Abb. A119 (rechts unten) _ Der Überlauf des kleinen Beckens ist ein aussagekräftiges bauliches Indiz für eine ursprünglich an dieser Stelle existierende Kaskade.

- Wiederherstellung einer Kaskade auf der Grundlage einer denkmalpflegerischen und gartengestalterischen Gesamtkonzeption
- Neufassung der Zu- und Ableitung, auch zu den Maskaronen
- denkmalgerechte Sanierung der Verputzungen der Stützmauer im Umfeld der Speier und der Kaskade

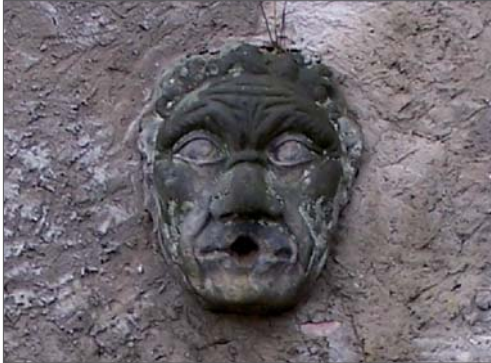
Abb. A120 (links oben) _ Detailaufnahme des nördlichen Maskarons. Auffällig ist die grobe Verputzung im Umfeld des Speiers.

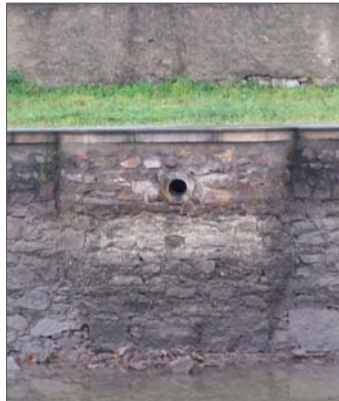
Abb. A132 (links unten) _ Das historische Einlaufbauwerk wurde bei den Umbaumaßnahmen vereinfacht und entstellt.

A132). Während historische Aufnahmen ein leicht erhabenes Element mit separater geschwungener Abdeckung zeigen (vgl. Abb. A135), geht der Beckenrand heute ohne Unterschied über das Element hinweg und nimmt dem Becken damit seine Akzentuierung, ohne die es an gestalterischer Qualität verliert.

- Sanierung des Beckens auf der Grundlage einer denkmalpflegerischen und gartengestalterischen Gesamtkonzeption
- Rückbau/Umbau entstellender Teile, Rekonstruktion des Einlassbauwerkes, Abdichtung der Beckenmauern gegen Wasserverlust
- ggf. Anpassung des Geländes
- Neufassung bzw. Sanierung der Zu- und Ableitung im Rahmen einer Gesamtkonzeption der Wasserführung im Abgarten

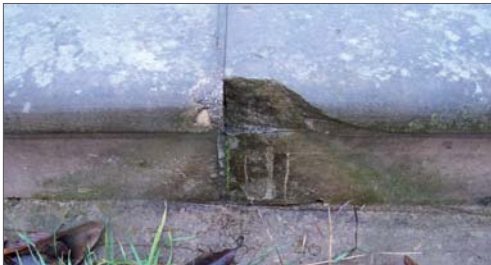
Abb. A139 (links unten) _ Eine Schadstelle an der neuzeitlichen Randabdeckung.

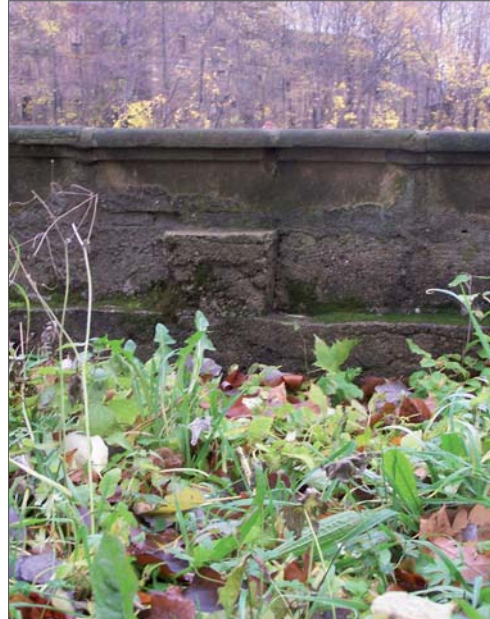
Abb. A140 (Mitte) _ Heute hat der Beckenrand eine Höhe von bis zu 40 Zentimetern über dem Niveau des Geländes. Eine unansehnliche Betonfassung fällt ins Auge.

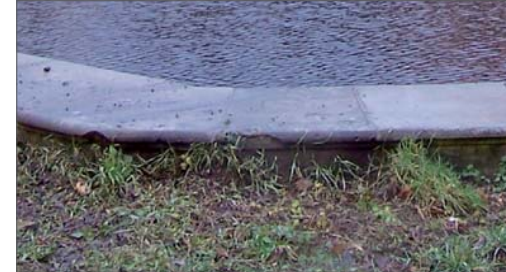
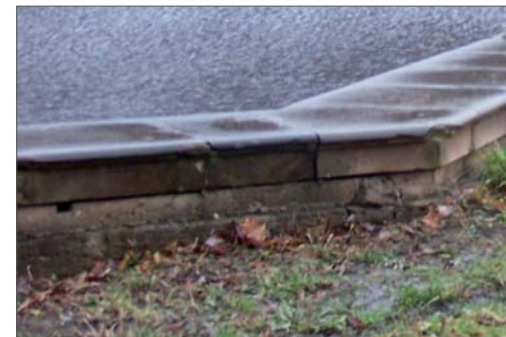
Abb. A141 (rechts oben), Abb. 142 (rechts unten) _ Unterschiedlich hoch ragt der Beckenrand aus dem Gelände.

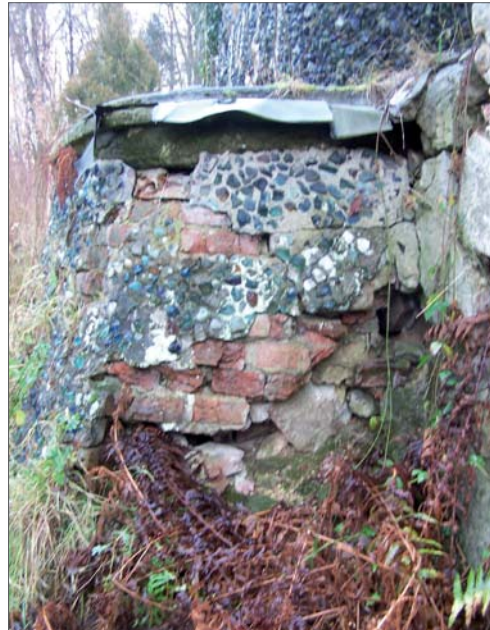
Jahre (Abb. A149) wurde die verbaute Kaskade dann im trutzigen Stil erneuert und mit farbigen Glasbruchstücken geschmückt, die in den Frischen Beton gedrückt wurden. Damit entfernte sich die Anlage noch weiter vom ursprünglichen Charakter. Heute sind die Unterfangungen aus Ziegelmauerwerk größtenteils marode und eingestürzt und können eine Stützfunktion für die Beckenschalen kaum erreichen, die ihrerseits teilweise gebrochen sind.

Abb. A152 (rechte Seite Mitte) _ Die Seitenansicht der unteren Sandsteinschale: Die ursprünglich freitragenden Schalen wurden mit Ziegelmauerwerk untermauert und verputzt.

- Prüfung einer Rekonstruktion der ursprünglichen Gestalt der Kaskade auf der Grundlage einer denkmalpflegerischen und gartengestalterischen Gesamtkonzeption für den unteren Abtgarten
- Sanierung/Rekonstruktion der Kaskade, einschl. der Pferdefiguren und naturstein-Schalen, Rückbau nachträglich angebrachter Bauteile
- Wiederinbetriebnahme der Speier

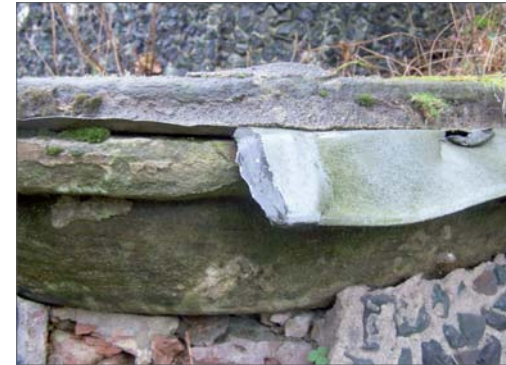
Abb. A153 (rechte Seite rechts oben) _ Beton-Ausbesserungen und nachträglich aufgebrachte Blechstreifen.

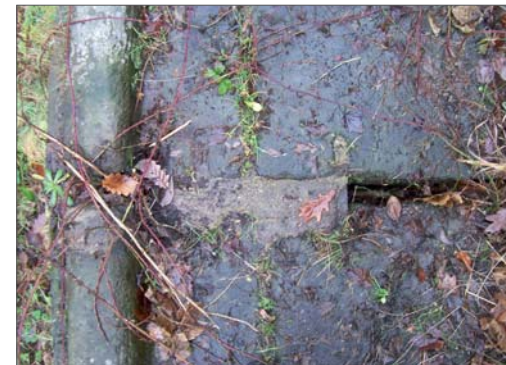
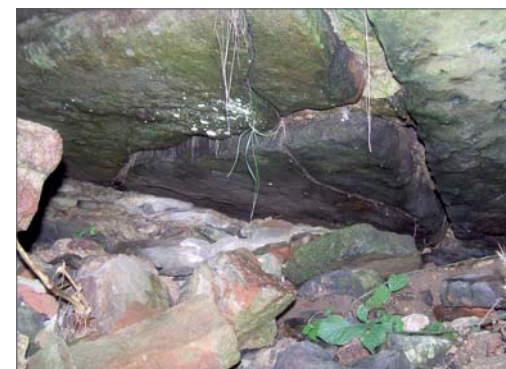
Abb. A154 (rechte Seite rechts Mitte), Abb. A155 (rechte Seite rechts unten) _ Die Natursteinschalen sind teilweise ganz durchbrochen.

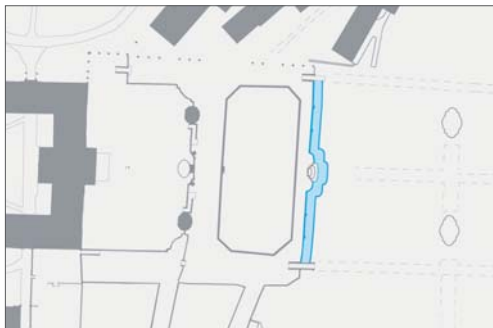
Als schwerer Havariefall muss das Ensemble der großen Mauer im Abtgarten klassifiziert werden. Verschiedene geogene und anthropogene Ursachen (vgl. Kap. 6) ergeben hier ein komplexes Schadensbild, das bereits zum Verlust einiger Partien führte und bei Ausbleiben geeigneter Maßnahmen einen weiteren Verfall hervorrufen wird. Als Schäden, die die Statik des Mauerensembles beeinträchtigen werden im 2006 beauftragten Gutachten des INGENIEURBÜROS SCHMIDT Setzungserscheinungen, Rissbildung, Kippen, Ausbauchungen, Abschalungen und Verwitterungserscheinungen im Mauerwerkgefüge konstatiert, die auf die insbesondere auf die Einwirkung von Wasser auf das bereits setzungsgeschädigte Bauwerk

Abb. A157 (rechts) _ Blick von Norden entlang der Stützmauer. Besonders die nachträglich angebrachten Stützpfiler fallen negativ auf.

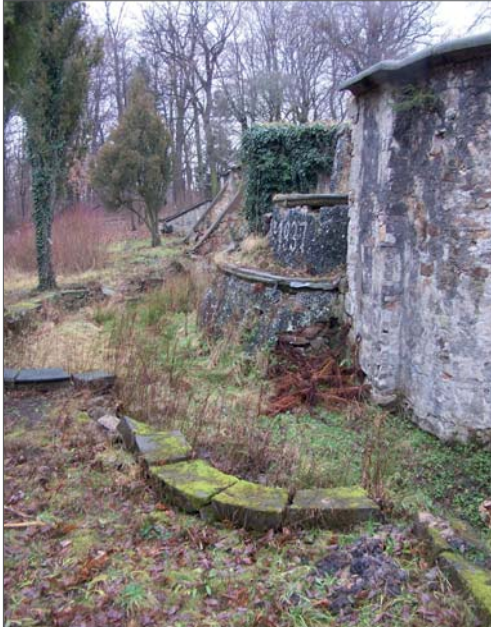
Abb. A159 (Mitte) _ Einer der Stützpfeiler, die nachträglich zur Sicherung der Mauer angebracht wurden, diesen Zweck jedoch nicht erfüllen.

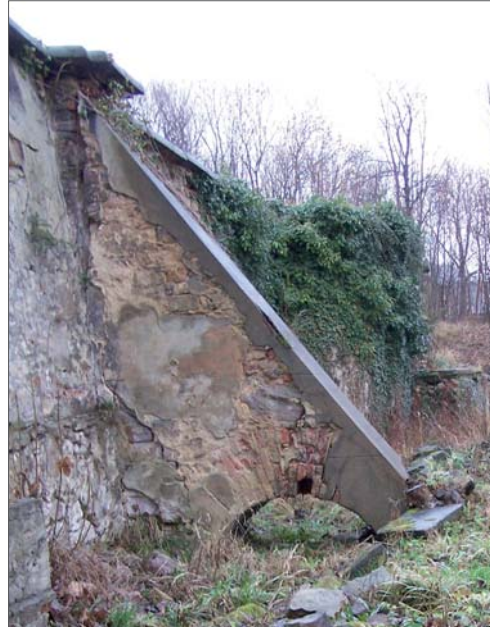
Abb. A160 (rechts) _ Der Rand des Kanals ist schwer von Setzungen beschädigt. Gehölze sprengen mit ihren Wurzeln zusätzlich das Mauergefüge.

eingefallen oder zumindest von Setzungen schwer geschädigt. Gehölze, die in den Rissen wachsen, tragen durch Wurzelsprengung zur weiteren Schädigung bei. Die flankierenden Treppen und ihre Wangen sind ebenfalls wie die Große Mauer bereits teilweise eingestürzt.

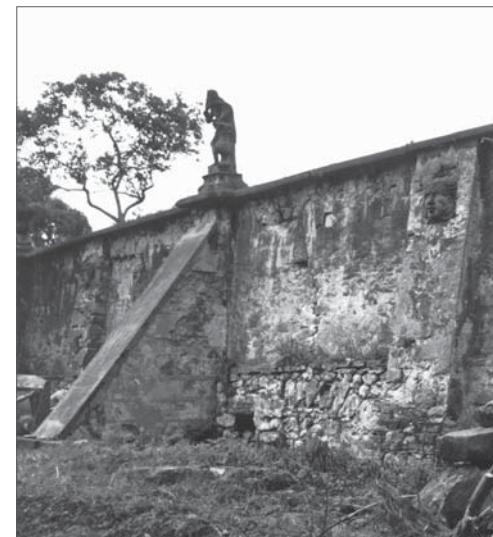
Abb. A161 (links) _ Eines der vielen Postkartenmotive der Jahrhundertwende zeigt in der Bildmitte die Partie um die Große Mauer und Kaskade. Noch nicht erbaut sind hier die den Charakter des Ensembles verfälschenden Stützpfeiler. Auffällig ist auch, dass allein drei Maskarone an der südlichen Hälfte der Mauer angebracht sind.

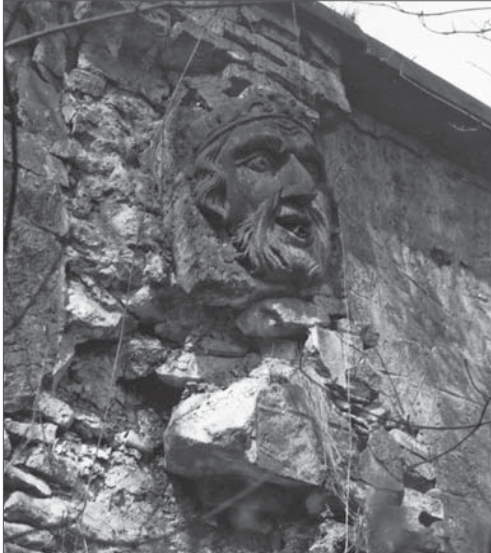
Abb. A163 (links oben) _ Bereits 1980 zeigen sich schwere Schädigungen im Umfeld des Maskarons, die später zur Abnahme führten. Staatliches Denkmalamt Ústí, Bildarchiv.

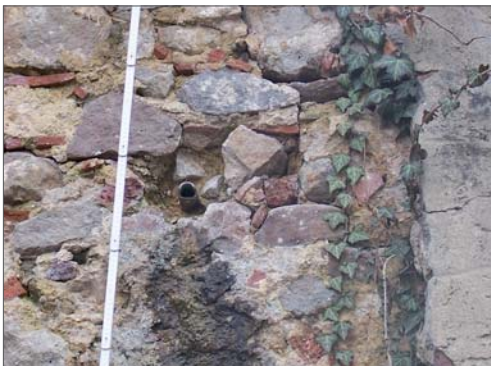
abhanden gekommen. Heute sind vier der Maskarone, die verzerrte menschliche Gesichtszüge oder Fratzen zeigen (Abb. A165 - Abb. A168), im Schauer im Konventgarten vorhanden. Auch die Maskarone wurden Ende der 1980er Jahre demontiert, heute weisen aus der desolaten Mauer ragende Rohrenden auf die ehemaligen Standorte hin. Ursprünglich lief das Wasser aus den Mündern der Speier in den über die gesamte Länge der Mauer verlaufenden Kanal. Dieser ist heute ebenso in einem desolaten Zustand. Die Kanalmauer ist nahezu komplett

Abb. A164 (links unten) _ Heute lässt sich anhand verbliebener Rohrenden die ehemalige Lage der Maskarons ableiten.

- Entwicklung einer denkmalpflegerischen und gartengestalterischen Gesamtkonzeption für den unteren Abtgarten
- darauf aufbauend Sanierung der Mauer, einschl. Dränage, Mauerwerksstabilisierung und Rückverhängung (vgl. Gutachten INGENIEURBÜRO SCHMIDT, 2006)
- Rückbau nachträglich angebrachter Bauteile, insbesondere der Stützpfiler
- Rekonstruktion von Kanal, flankierenden Treppen und Naturstein-Mauerkronen
- Sanierung und Aufstellung des skulpturalen Schmuckes
- Wiederinbetriebnahme der Maskarone
- Neufassung der Zu- und Ableitung zu Kanal und Maskaronen auf der Grundlage einer Neukonzeption der Wasserführung für den gesamten Abtgarten

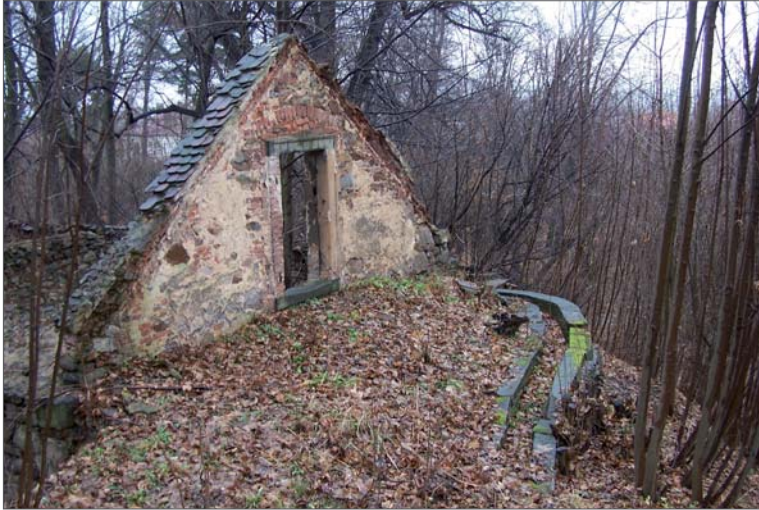
Abb. A169 (links oben)
Südgiebel und Kanal
der ehemaligen Mühle.

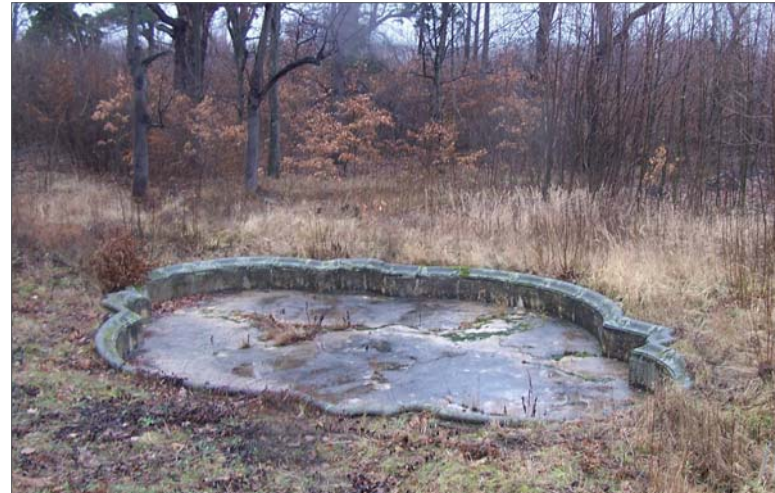
Abb. A178 (rechts oben) _ Das nördliche der beiden Bassins.

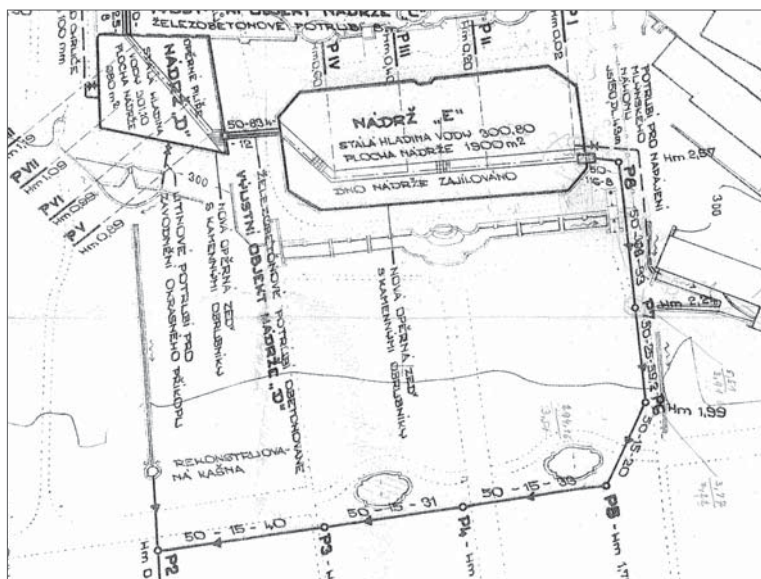
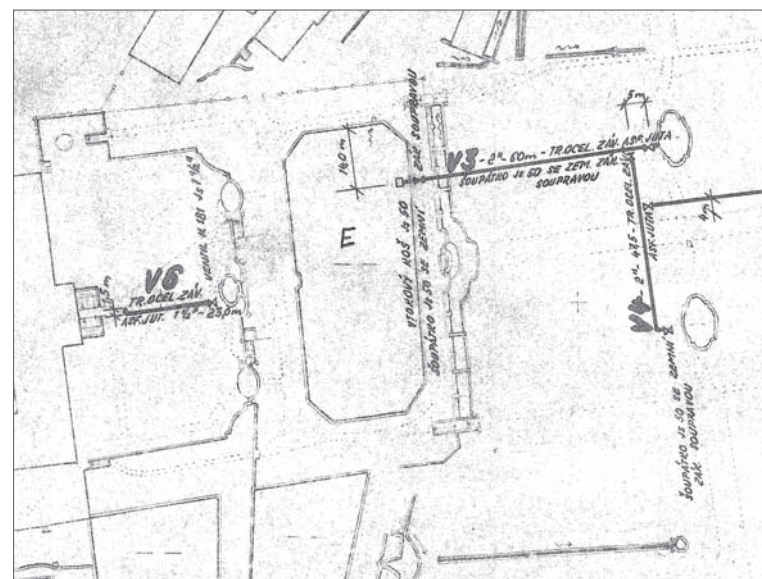
Abb. A184 (links oben), Abb. A185 (rechts oben) _ Photographien, die Abbruch und Neuaufbau der Bassins dokumentieren, Privatbesitz.

Stränge jedoch nie in Funktion genommen. Abb. A184 und A185 dokumentieren den denkmalpflegerisch zweifelhaften Umgang mit der historischen Substanz der Bassins. Offenbar wurden die Becken weitgehend abgetragen und neu aufgesetzt bzw. aus Beton gegen die erkennbare Schalung gegossen. Die gelagerten Randsteine der Becken wurden anschließend wieder aufgesetzt.

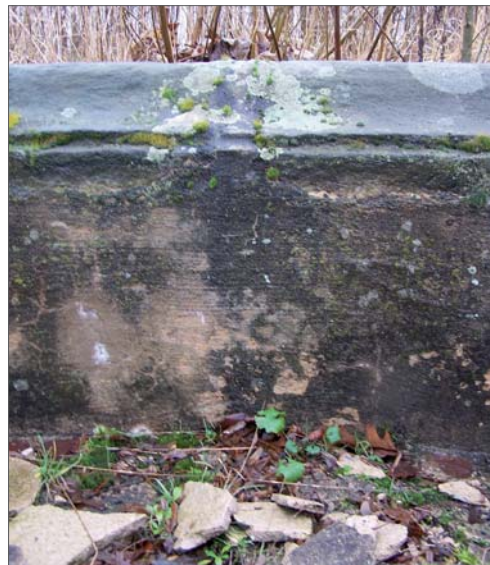
Abb. A188 (links) _ Verputzte Beckenwand und Abschalungen am Boden des Bassins.

- Entwicklung eines denkmalpflegerischen und gartenarchitektonischen Gesamtkonzeptes für den unteren Abtgarten
- denkmalgerechte Sanierung auf der Grundlage dieser Konzeption
- Neufassung der Zu- und Ableitung einschl. der Fontänen auf der Grundlage einer neuen Gesamtkonzeption für die Wasserversorgung der Elemente des Abtgartens

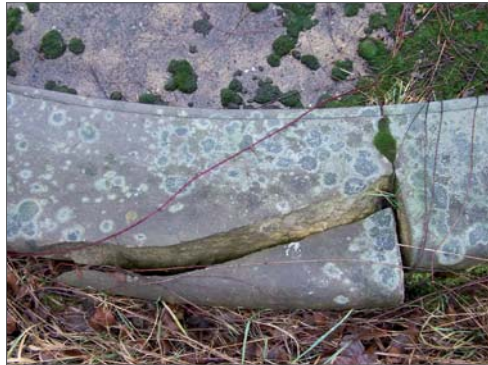
Die kreisrunden Becken bestehen aus verputztem Mauerwerk, dem eine gut gearbeitete, neue Sandsteinkrone aufgesetzt wurde. Im Beckenboden und -rand sind Ein- und Auslaufvorrichtungen vorgesehen, die jedoch nie in Betrieb waren. Durch die jahrelange Benachteiligung des Gartenbereiches weisen auch die neu errichteten Becken bereits wieder Spuren der Zerstörung auf.

Abb. A195 (oben) _ Auch die vergleichsweise neuen Natursteinelemente der Mauerkrone zeigen einige Abbrüche.

- Entwicklung eines denkmalpflegerischen und gartenarchitektonischen Gesamtkonzeptes für den unteren Abtgarten
- auf dieser Grundlage: Entscheidung über den Verbleib oder die Entfernung der Becken

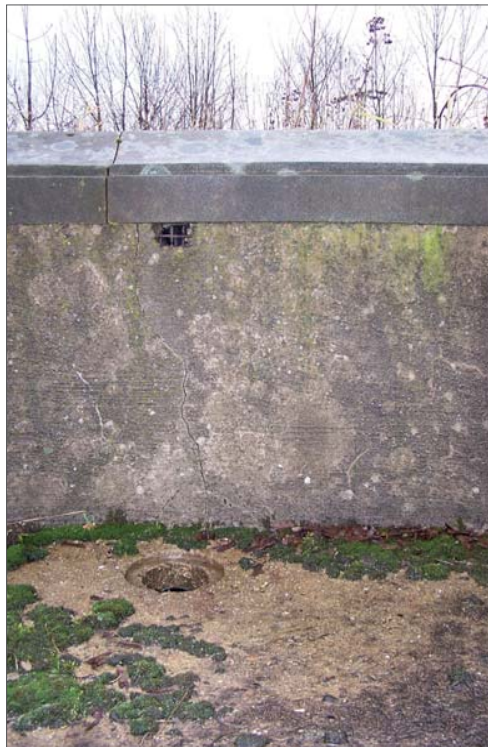
Abb. A196 (unten) _ Im Beckenrand und -boden vorgesehene Ab- und Überläufe.

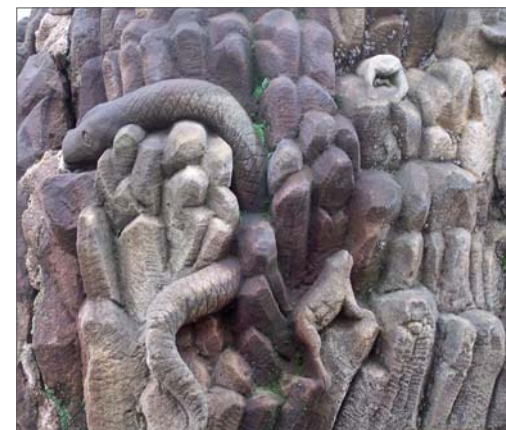
aus zwei weiteren, nach oben hin kleiner werdende Natursteinschalen ergießt. Den oberen Abschluss des Brunnens bildet ein stilisierter Miniatur-Fels, der von steinerne Schlangen und Fröschen bewohnt ist. Das Wasser wird über eine - heute defekte - Düse an der Spitze des Bauwerkes über den Felsen gesprüht und rinnt über die Schalen ins untere Becken. Einige skulpturale Details am Felsen und den Tierfiguren weisen Abplatzungen auf und wurden unfachmännisch mit Beton ergänzt.

Abb. A206 (linke Seite rechts Mitte)
Betonreparaturen am Natursteinelement.

- behutsame Sanierung des Brunnens
- Konzeption und Neuregelung der Wasserzufuhr aus Oberflächenwasser

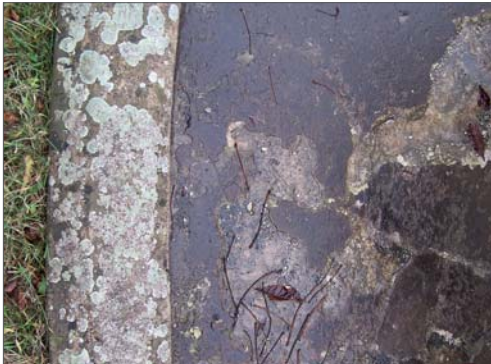
Abb. A208 (rechte Seite links oben)
Detail eines Schlangenkopfes mit abgebrochenem Maul.

Abb. A209 (rechte Seite links Mitte) _ Die Brunnenschalen sind teil-
weise von Abplatzungen betroffen.

Abb. A210 (rechte Seite links unten) _ Die defekte Düse an der Spitze
des Brunnens.

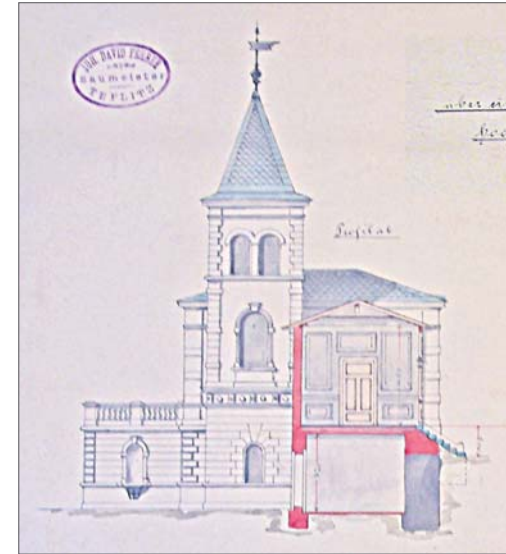
te vorhandene Halterhaus zeigt eine gewisse Ähnlichkeit mit dem Erdgeschoss des 1890 geplanten Gebäudes. Offenbar wurde nur dieses realisiert und auf die kostspieligen Schmuckbauten verzichtet. Das innenliegende Halterbecken ist bis heute vorhanden und kann genutzt werden. Die Wände und die Dachkonstruktion des Gebäudes weisen zum Teil schwere Risse und Ausbrüche auf und müssen saniert werden.

Abb. A16 (links oben) _ Das Halterhaus östlich unterhalb des Mühlbehälters im Novizengarten.

- grundlegende Sanierung des Halterhauses, inkl. Wasserzu- und -ableitung

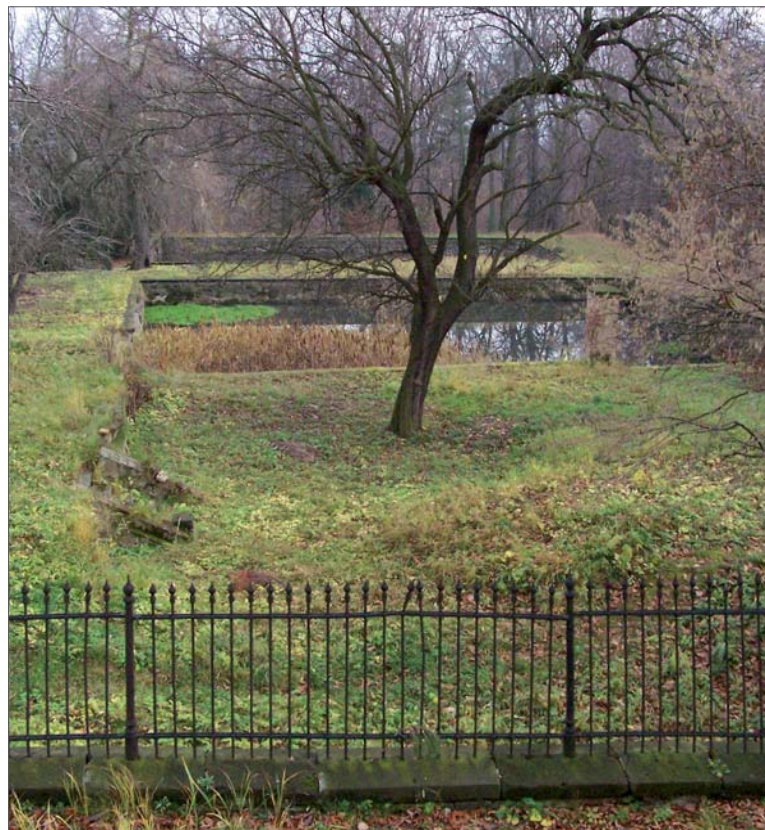
Abb. A52 (rechts)
Die Fischbehälter im Abtgarten. Im Vordergrund der Standort des heute nicht mehr vorhandenen dritten Beckens.

Umbaumaßnahmen zur Neuregelung der Wasserführung im Klostergelände eingeordnet werden. Der Bereich des ehemaligen Beckens weist heute ein dem Charakter des oberen Abtgartens nicht entsprechende Unebenheit und eine von Setzungserscheinungen

- Diskussion der Wiedererrichtung des kleinen Beckens auf der Grundlage eines denkmalpflegerischen und gartenarchitektonischen Gesamtkonzeptes
- Sanierung der Beckenmauern, einschließlich Entfernung entstellender Betonauflage und Beseitigung von Setzungserscheinungen und Frostschäden

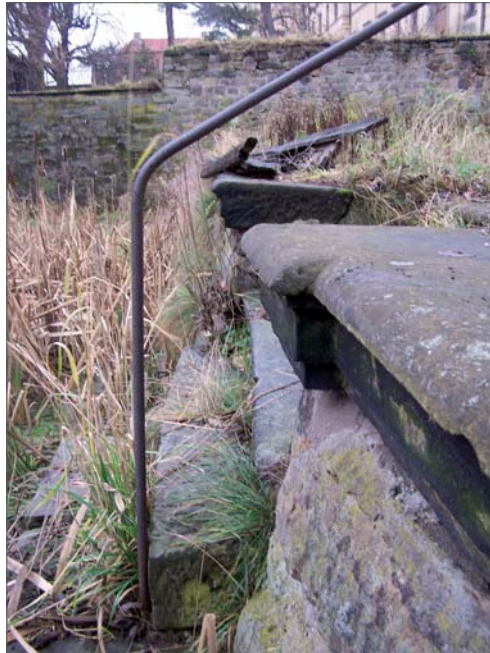
Abb. A59 (links oben) _ Reste des um 1900 vorhandenen Treppengeländers sind erhalten geblieben. Die Treppenstufen zeigen Verfallserscheinungen.

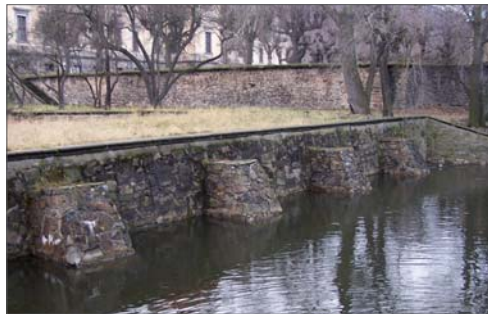
Abb. A68 (rechts unten) _ Aktuelle Ansicht mit den entstehenden Pfeilern.

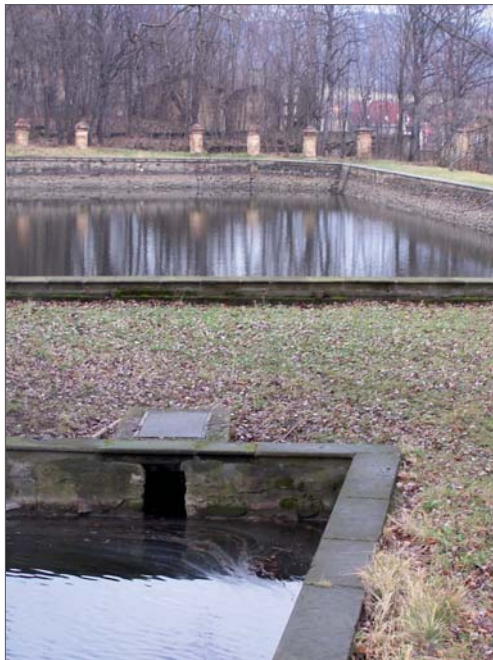
Abb. A75 (unten links) _ Der Ablauf vom unteren Fischbehälter zum Spiegelbecken mit dem nach Planungen von 1968 ergänzten Schacht.

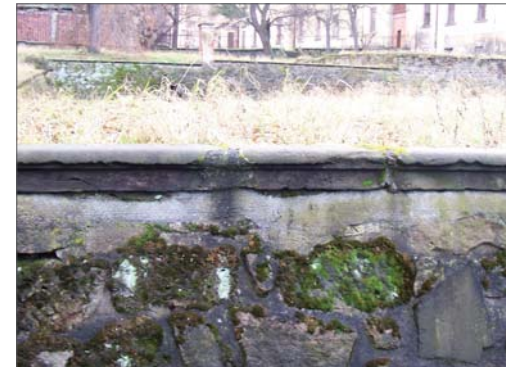
Abb. A84 (rechts) _ Durch die großzügige Verwendung von Beton zum Aufbringen der Mauerkrone erhalten die Beckenränder einen unsauberen, ungepflegten Ausdruck.

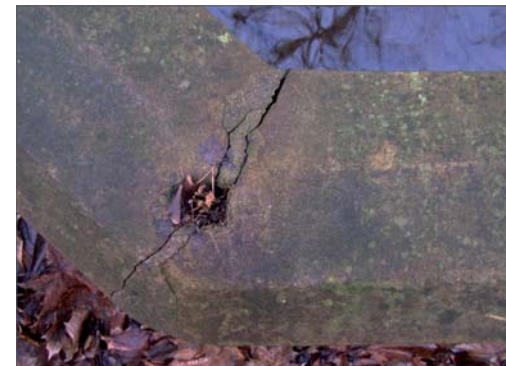
Abb. A103 (rechte Seite Mitte oben)
Eine grobe Verarbeitung und Schäden am Mauerwerk charakterisieren das heutige Erscheinungsbild der Langen Kaskade.

An vielen Stellen zeigen die Kaskadenränder und auch die Ziegelböden der einzelnen Stufen Risse und Setzungen. Wasser tritt ins Erdreich aus. Das achteckige Becken zeigt ebenfalls schwere Bruchstellen und Wasseraustritte, der ursprüngliche Zaun ist nicht mehr vorhanden. Ausgehend von diesem Becken ist die Ableitung verrohrt und führt

- Rückbau entstellender Umbauten, denkmalgerechte Sanierung der Mauern des Mündungsbeckens, des achteckigen Beckens und der Kanäle, Prüfung der Wiedereinrichtung des kleinen Wasserfalls
- Neufassung der Wasserzu- und -ableitung, einschließlich von Regulierungsbauwerken
- regelmäßige Wartung und Pflege

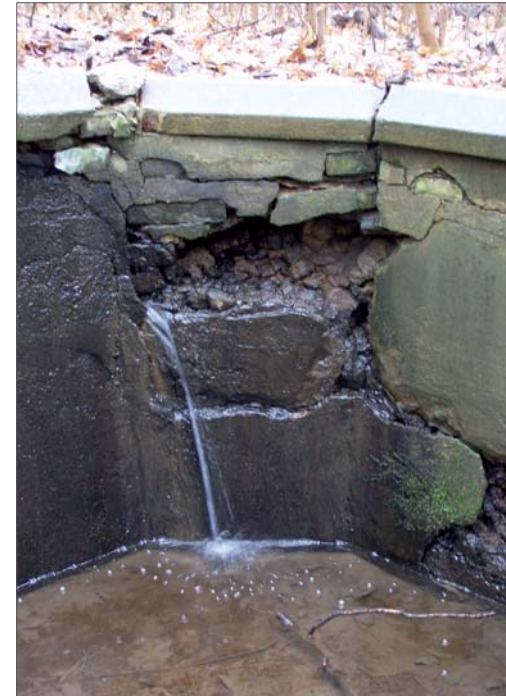
Abb. A104 (rechte Seite rechts)
Schwerer Schaden am achteckigen Becken. Wasser tritt unkontrolliert aus.

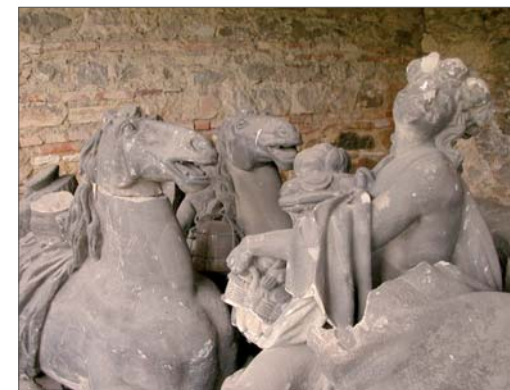
aus dem Bildarchiv des Staatlichen Denkmalamtes Ústí (Abb. A149) zeigt. Sie sind heute, gemeinsam mit anderen Figuren von der Großen Abtgartenmauer, unter einem Schauer im Konventgarten eingelagert (Abb. A148). Leider weisen sie einige Schäden auf, wie einen abgeschlagenen Putto oder Brüche und Abschürfungen, die jedoch nicht irreparabel sind. Die Zuleitung zu den

Abb. A148 (rechts unten) _ Heute sind die beschädigten Pferdefiguren in einem Schauer im Konventgarten eingelagert.

- Prüfung einer Rekonstruktion der ursprünglichen Gestalt der Kaskade auf der Grundlage einer denkmalpflegerischen und gartengestalterischen Gesamtkonzeption für den unteren Abtgarten
- Sanierung/Rekonstruktion der Kaskade, einschl. der Pferdefiguren und naturstein-Schalen, Rückbau nachträglich angebrachter Bauteile
- Wiederinbetriebnahme der Speier

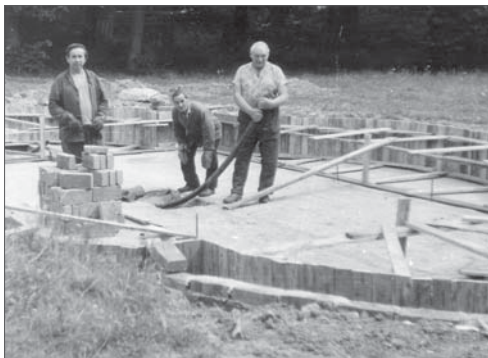
Abb. A184 (links oben), Abb. A185 (rechts oben) _ Photographien, die Abbruch und Neuaufbau der Bassins dokumentieren, Privatbesitz.

Stränge jedoch nie in Funktion genommen. Abb. A184 und A185 dokumentieren den denkmalpflegerisch zweifelhaften Umgang mit der historischen Substanz der Bassins. Offenbar wurden die Becken weitgehend abgetragen und neu aufgesetzt bzw. aus Beton gegen die erkennbare Schalung gegossen. Die gelagerten Randsteine der Becken wurden anschließend wieder aufgesetzt.

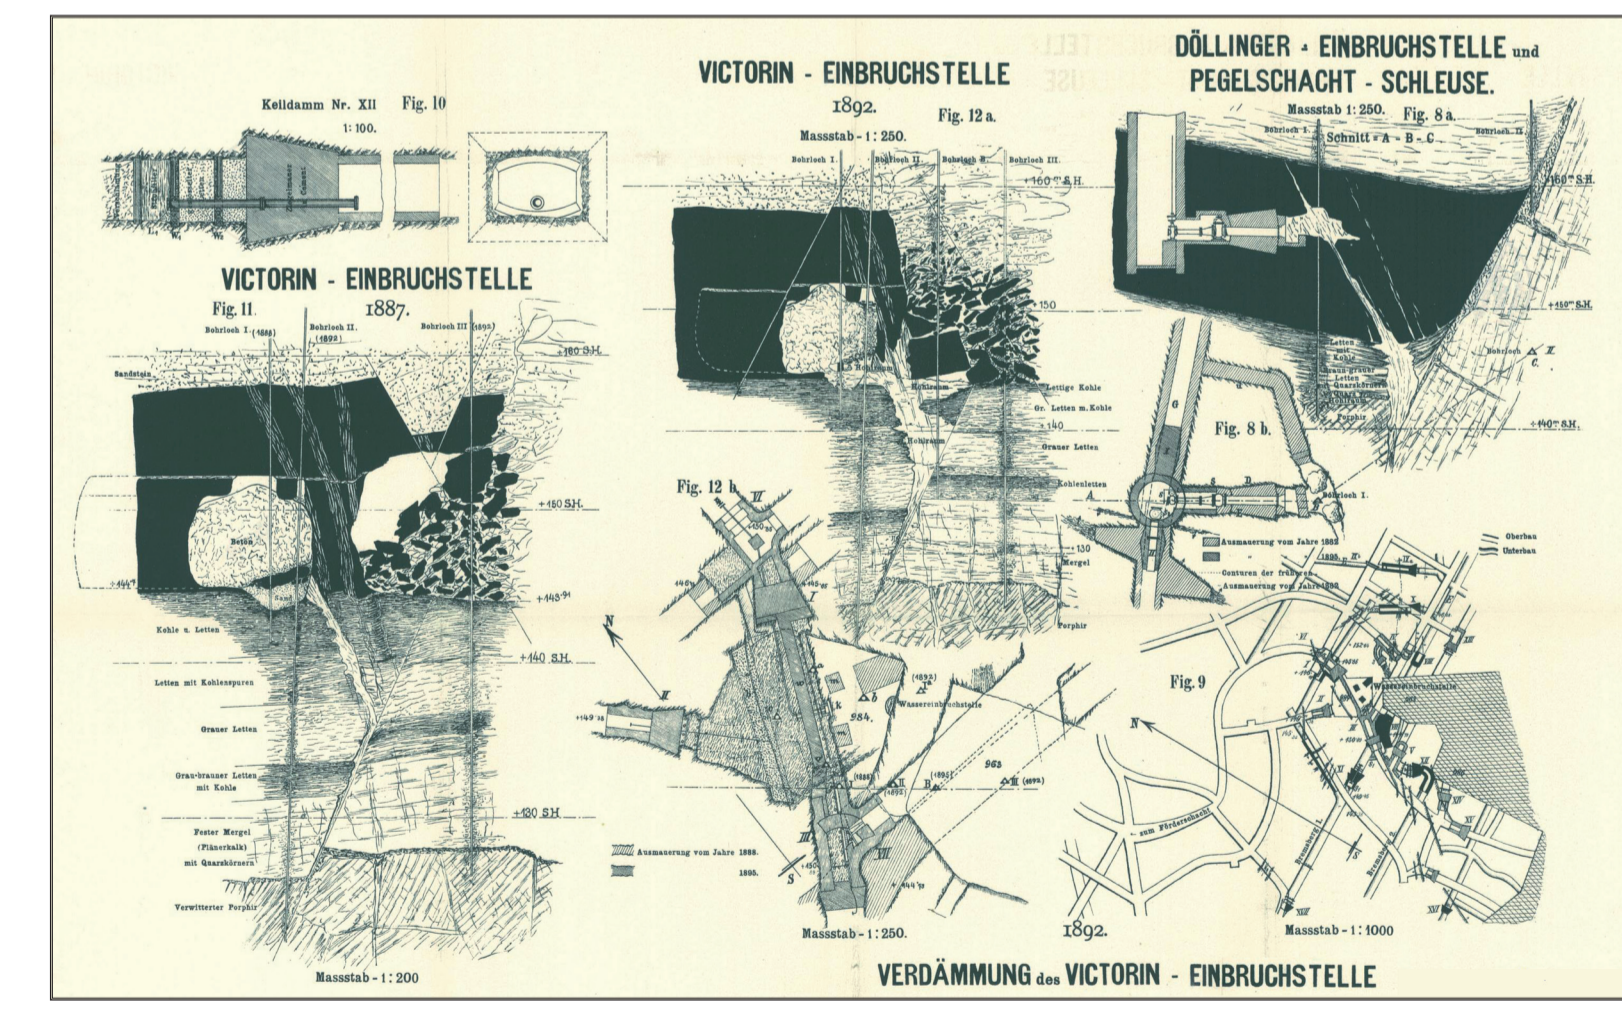
Löcker, H. (1900): Die Wassereinbrüche in den Dux-Osseger Kohlengruben ...

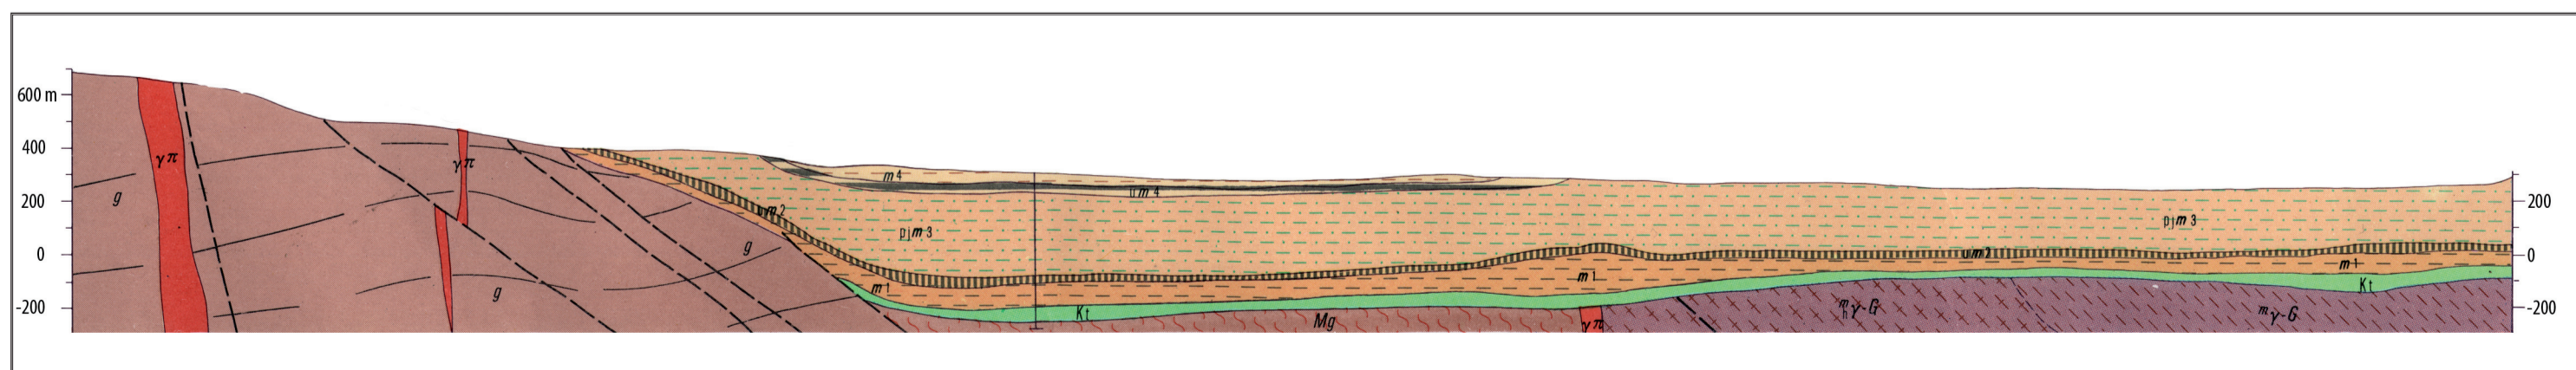
Geologische Karte (1991): List 02-323 Duchcov, Querprofil (liegt etwas westlicher als Profil IV-IV')
